Syndicat Intercommunal de la Vallée du Haut Morin

LE GRAND MORIN
ENTRE LACHY ET CHAUFFRY

Etude des rôles hydrauliques et écologiques des ouvrages à vannages

Fiches de synthèse (complexes et ouvrages)

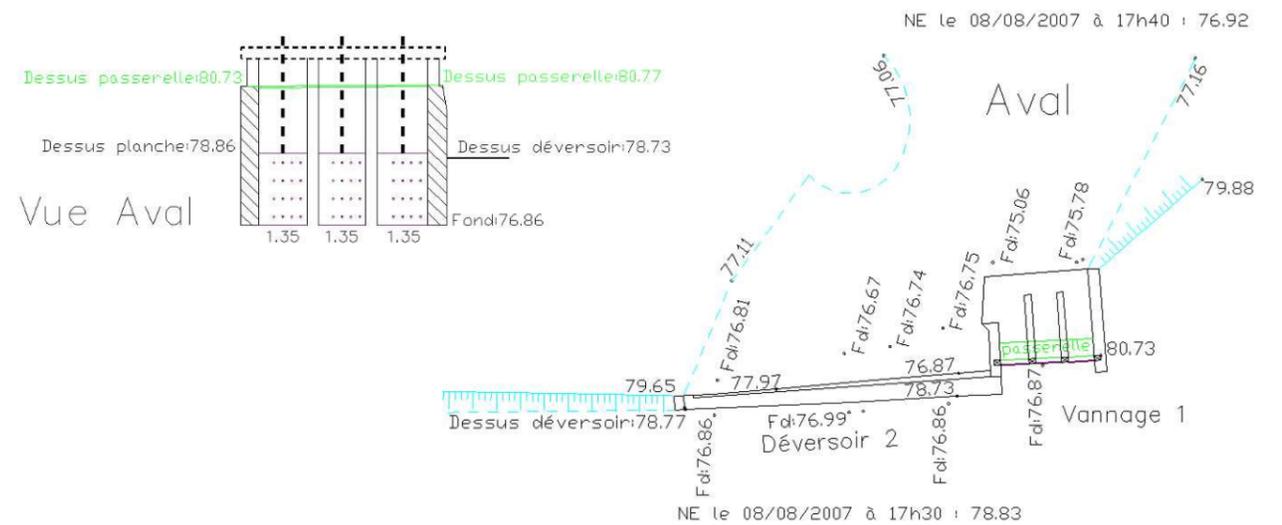
N° : 1.2

Eléments	Matériaux	Etat	Dysfonctionnement(s)
Vannage	Bois	Très Bon	
Face amont	Maçonnerie	Moyen	Joints défectueux
Crête/radier vannage	Maçonnerie	Très Bon	Voie d'eau/scuintement
Coursier	Maçonnerie	Très Bon	
Bajoyers/montants	Béton	Moyen	
Radier	Maçonnerie	Moyen	Absence de blocs
Etat général	Bon

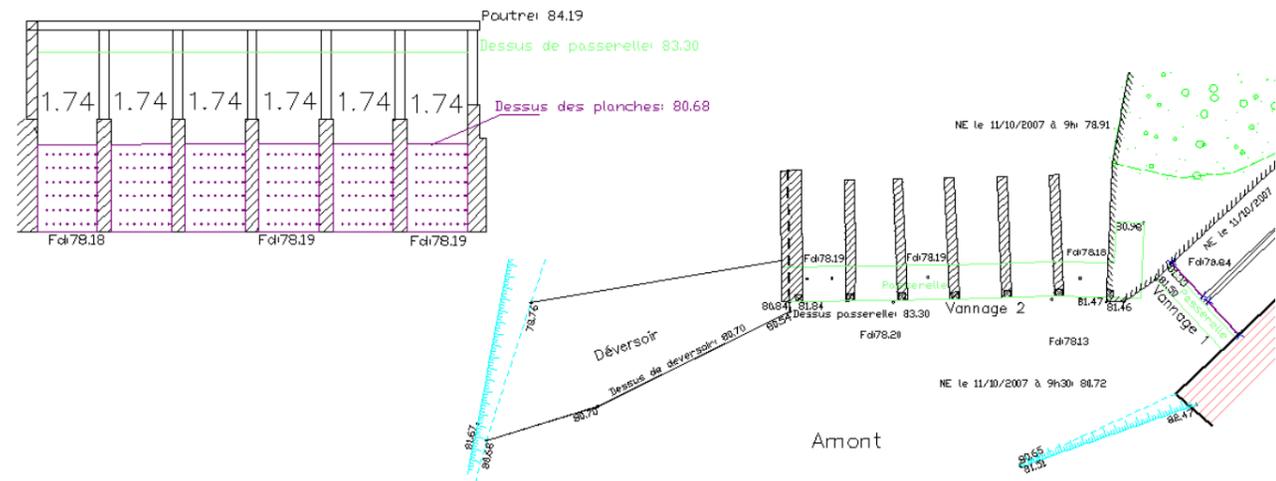
Eléments	Matériaux	Etat	Dysfonctionnement(s)
Vannage	Bois	Bon	
Face amont	Pierres jointées	Bon	
Crête/radier vannage	Maçonnerie	Très Bon	
Coursier	Maçonnerie	Très Bon	
Bajoyers/montants	Pierres jointées	Très Bon	
Radier	-	-	
Etat général	Très Bon

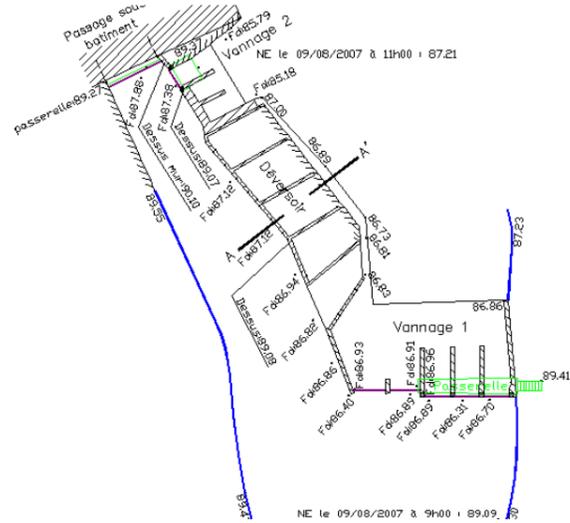
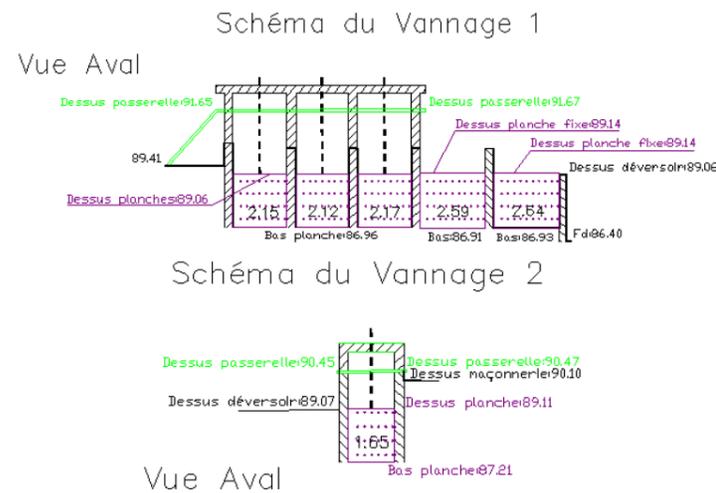
Eléments	Matériaux	Etat	Dysfonctionnement(s)
Vannage	Bois	Bon	Voie d'eau/scuintement
Face amont	Béton	Moyen	
Crête/radier vannage	-	-	
Coursier	Béton	Bon	
Bajoyers/montants	Béton	Bon	
Radier	-	-	
Etat général	Moyen

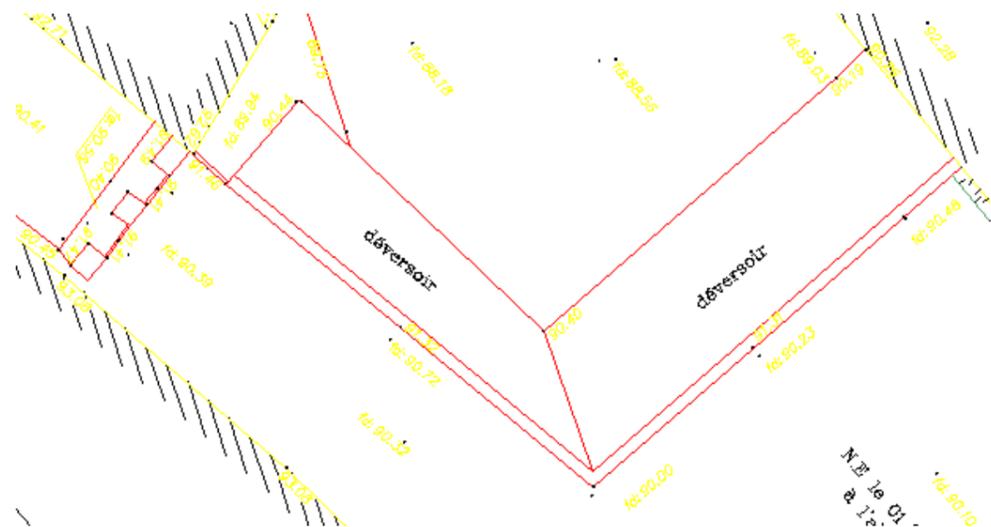
Eléments	Matériaux	Etat	Dysfonctionnement(s)
Vannage	Bois	Moyen	
Face amont	-	-	
Crête/radier vannage	Maçonnerie	Bon	
Coursier	Maçonnerie	Bon	
Bajoyers/montants	Maçonnerie	Bon	
Radier	-	-	
Etat général	Bon

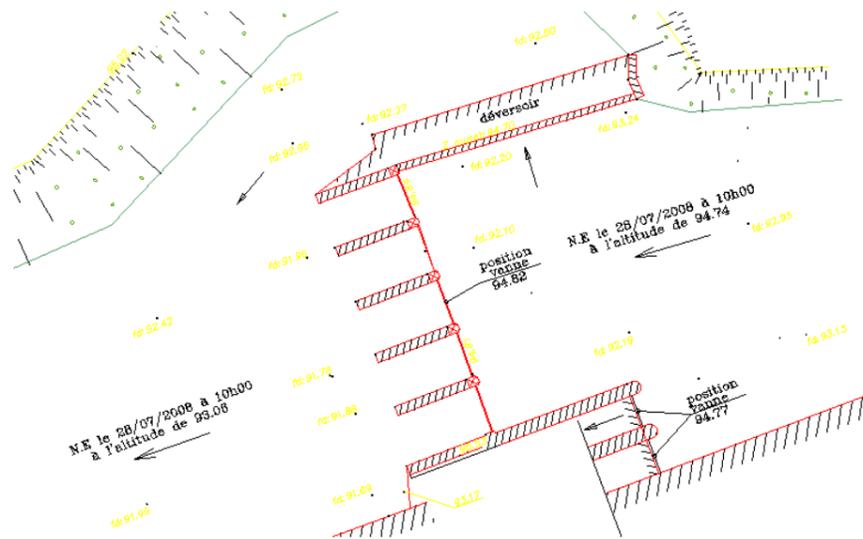
Eléments	Matériaux	Etat	Dysfonctionnement(s)
Vannage	Bois	Moyen	Voie d'eau/scuintement, 2 vannes manœuvrables sur 5
Face amont	-	-	
Crête/radier vannage	-	-	
Coursier	Maçonnerie	Moyen	Absence de blocs
Bajoyers/montants	Béton	Bon	
Radier	-	-	
Etat général	Moyen

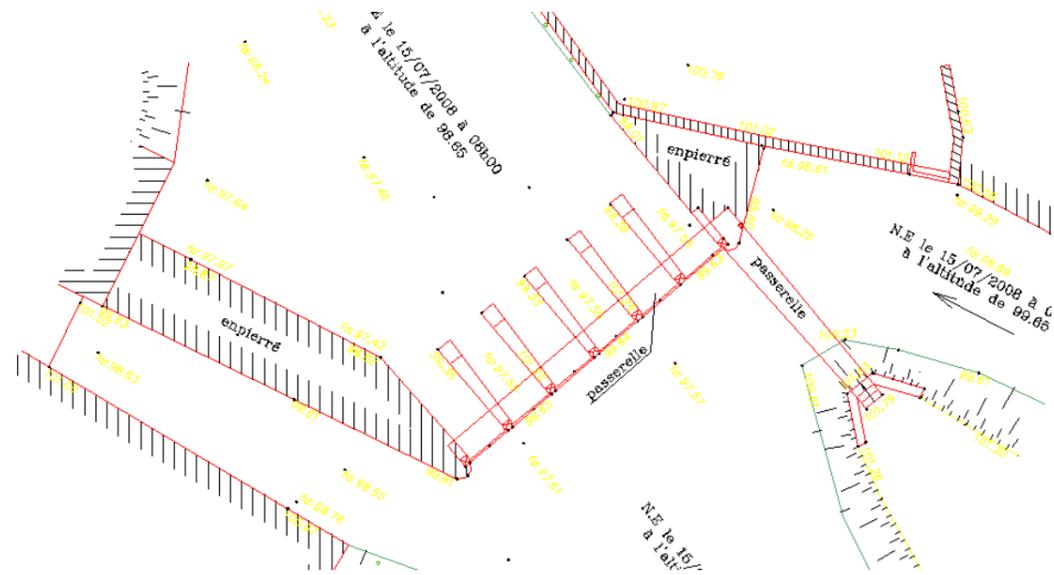
Eléments	Matériaux	Etat	Dysfonctionnement(s)
Vannage	Bois	Bon	Encombres flottants
Face amont	Maçonnerie	Bon	
Crête/radier vannage	-	-	
Coursier	Pierres jointées	Bon	
Bajoyers/montants	Maçonnerie	Bon	
Radier	-	-	
Etat général	Bon

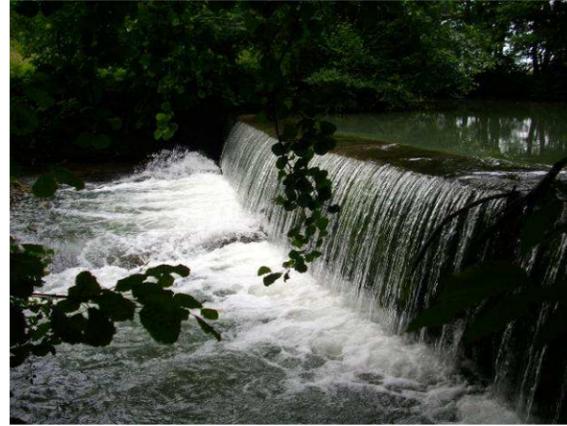
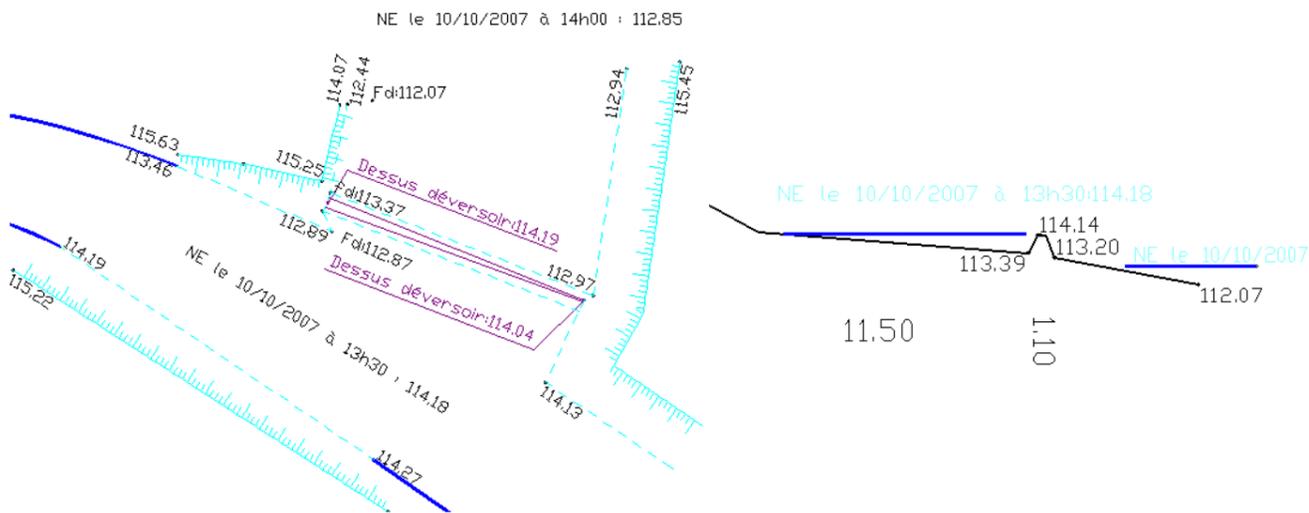
Eléments	Matériaux	Etat	Dysfonctionnement(s)
Vannage	-	-	
Face amont	-	-	Voie d'eau/scuintement
Crête/radier vannage	Maçonnerie	Bon	
Coursier	-	-	
Bajoyers/montants	-	-	
Radier	Pierres sèches	Très dégradé	
Etat général	Moyen

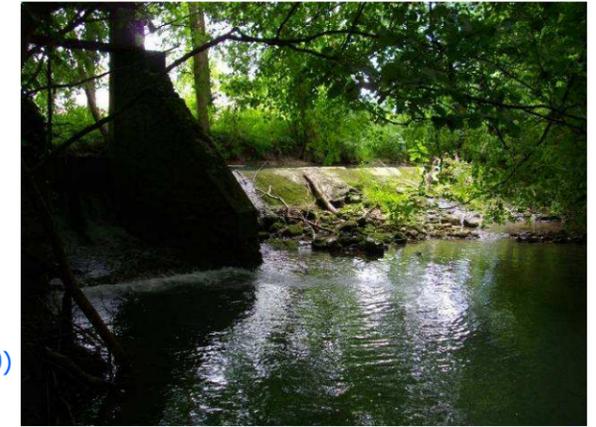
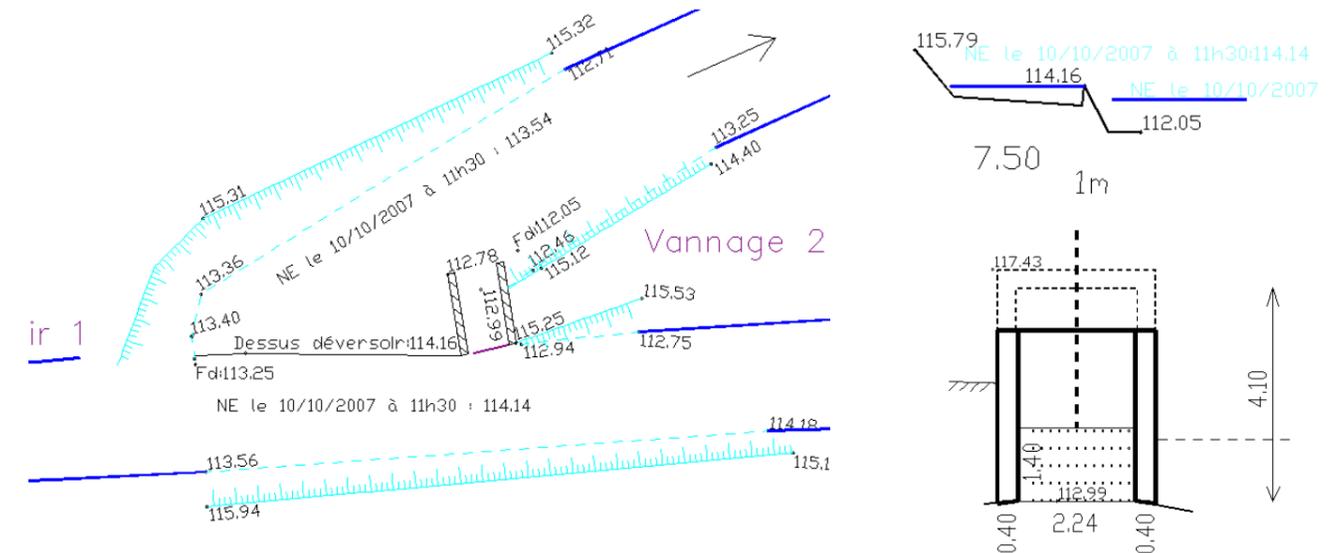
Eléments	Matériaux	Etat	Dysfonctionnement(s)
Vannage	Bois	Mauvais	Voie d'eau/scuintement
Face amont	-	-	
Crête/radier vannage	Maçonnerie	Moyen	
Coursier	Maçonnerie	Mauvais	Voie d'eau/scuintement Absence de blocs Affouillement
Bajoyers/montants	Maçonnerie	Mauvais	Absence de blocs Affouillement Joints défectueux
Radier	Pierres sèches	Très dégradé	Absence de blocs
Etat général	Mauvais

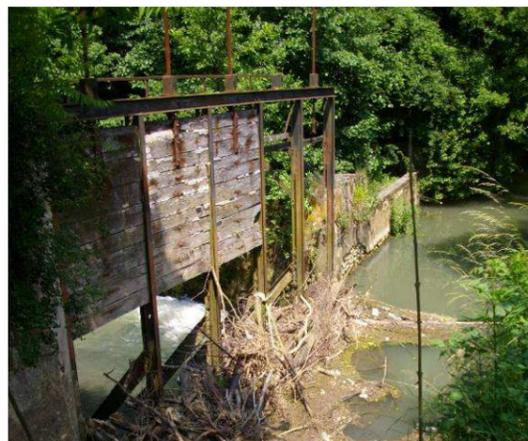
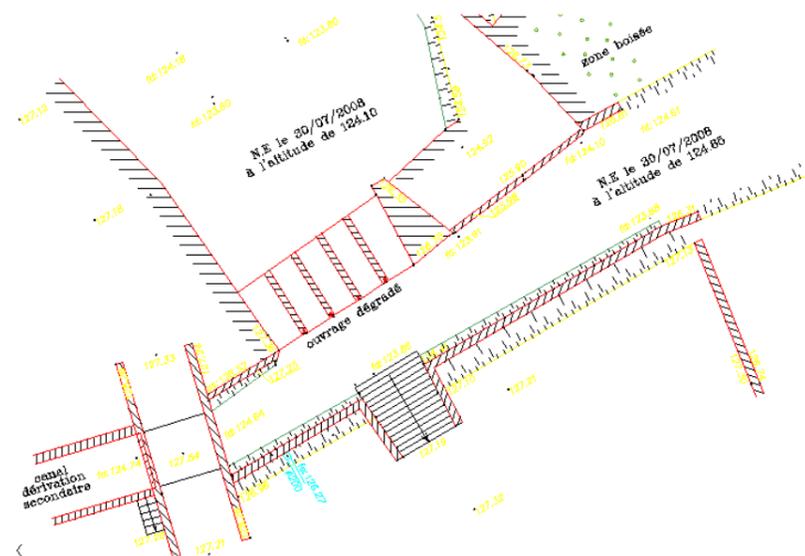
Eléments	Matériaux	Etat	Dysfonctionnement(s)
Vannage	Bois	Très dégradé	Voie d'eau/scuintement Encombres flottants
Face amont	Maçonnerie	Mauvais	Absence de blocs
Crête/radier vannage	Maçonnerie	Moyen	
Coursier	Maçonnerie	Mauvais	
Bajoyers/montants	Métal	Mauvais	
Radier	-	-	
Etat général	Très dégradé
