# Etat des lieux préalable au Contrat Global pour l'Eau du Canton de Charly sur Marne

Milieus aquatiques  
et humides

2007-2009

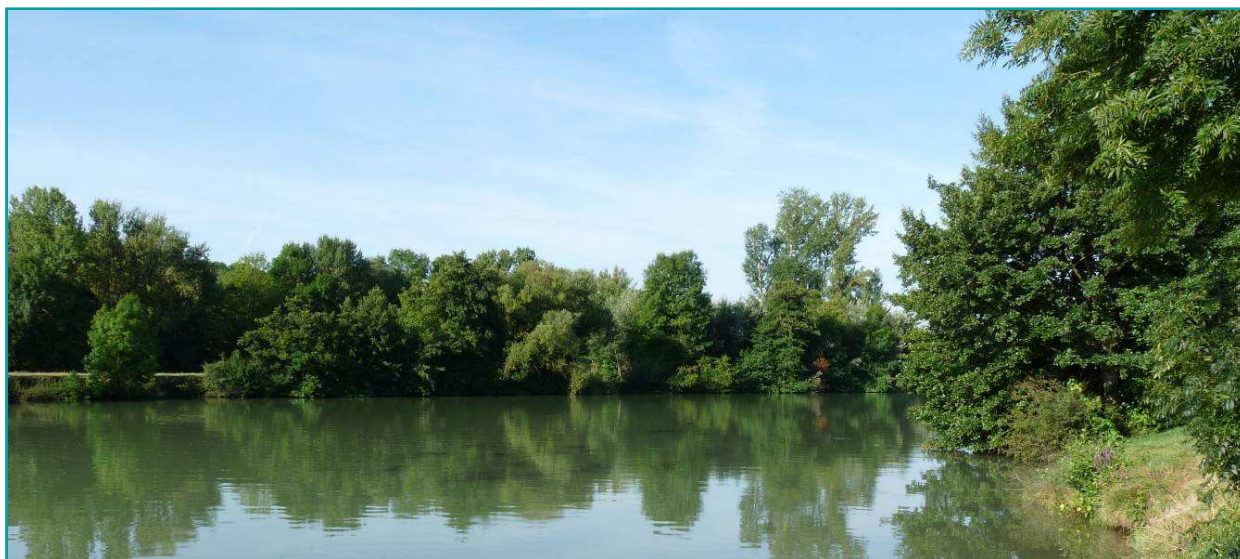
**Photographie 1 : La Marne à Saulchery**

La Marne s'écoule dans des terrains sédimentaires caractéristiques du plateau de Brie. On rencontre successivement, de l'amont vers l'aval, les terrains suivants : calcaires et meulière de Bris (Sannoisien), formations marno-gypseuses du Bartonien supérieur (Ludien supérieur), marnes et calcaires (Bartonien moyen), sables et grès (Bartonien inférieur), calcaires grossiers (Lutétien), sables et argiles (Cuisien).

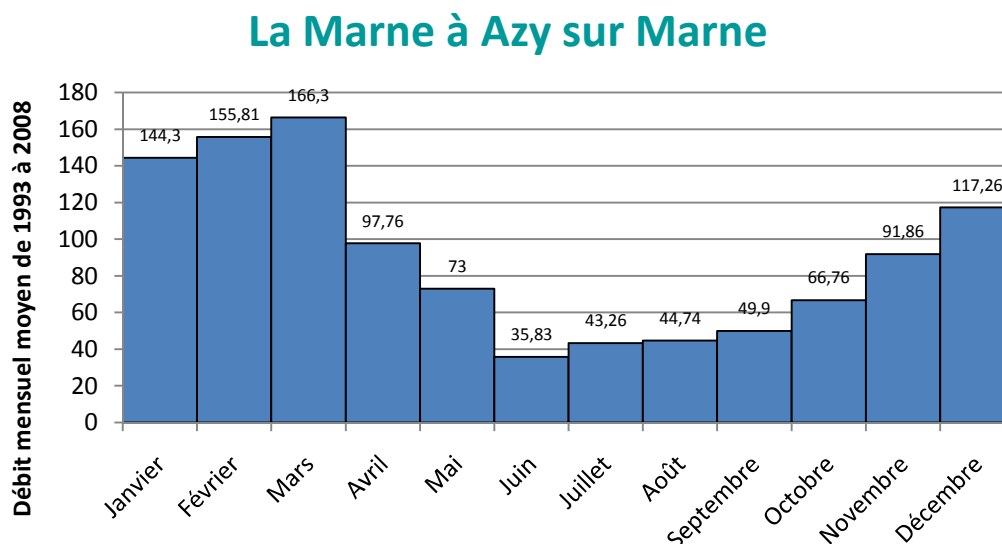
**Figure 2 : Débits mensuels moyens (m<sup>3</sup>/s) de la Marne à la Ferte-sous-Jouarre calculé sur la période 1993-2008 (banque HYDRO)**

La **Figure 2** ci-après présente les débits mensuels moyens observés sur la période 1993-2008.

La période d'étiage se situe vers les mois de juin et d'août et la période des hautes eaux de janvier à mars. Le débit sec de fréquence quinquennale (QMNA5) est de 17,5 m<sup>3</sup>/s.

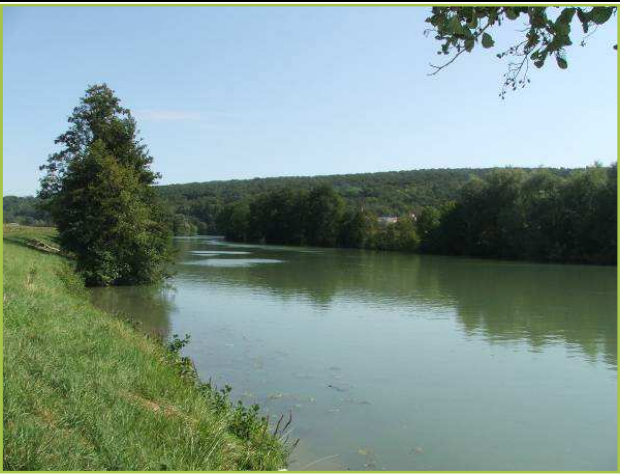
<p><b>Photographie 2 : la Marne</b></p>
Longueur du cours d'eau sur le territoire	18,4 km	
Largeur du lit	60 à 70 m	
Tracé	Modifié (navigation)	
Berges	Nombreux points d'érosion dus à la présence de ragondins	
Ripisylve	Alternance zone boisée et dégarnie	
Fond du lit	Limons sur fonds sablo-graveleux	
Vitesse d'écoulement	Homogène

La problématique actuelle de la Marne est le manque de zone de frayères à Brochet. La gestion actuelle des niveaux d'eau fait défaut aux efforts de protection des frayères à brochets. En effet, lors de la diminution des niveaux il existe un risque de mise à découvert des pontes dans les frayères.

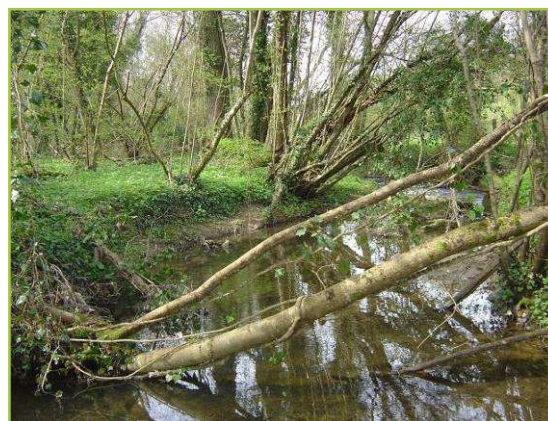
Longueur total du cours d'eau	8,32 km
Longueur du cours d'eau sur le territoire	5,7 km
Largeur du lit	2 à 3 m
Tracé	Sinueux
Berges	Hauteur de 1 à 2 m
Ripisylve	Quasi-continue
Fond du lit	Granulométrie variable (gros blocs de grès et cailloux) avec des dépôts ponctuels de limons et de vases
Vitesse d'écoulement	Variée

**Photographie 4 : Ru de Monbertoin à l'aval de Montreuil aux Lions**

La ripisylve, plus ou moins dense, est peu entretenue. L'âge du peuplement est vieillissant, et de nombreux arbres sont dépérissants.

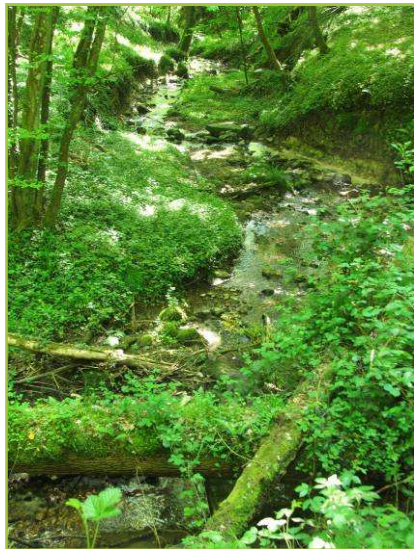
Longueur total du cours d'eau	4,9 km

<p><b>Photographie 5 : Ru de Bézu en aval de Bézu le Guéry</b></p>
Longueur du cours d'eau sur le territoire	4,7 km	
Largeur du lit	1 à 2 m	
Tracé	Sinueux	
Berges	Hauteur très variable de 1 à 10 m, enrochement au niveau de Bézu le Guéry et piétinement par du bétail en amont	
Ripisylve	Forêt pratiquement continue	
Fond du lit	Granulométrie variée avec des dépôts ponctuels de limons et de vases	
Vitesse d'écoulement	Diversifiée

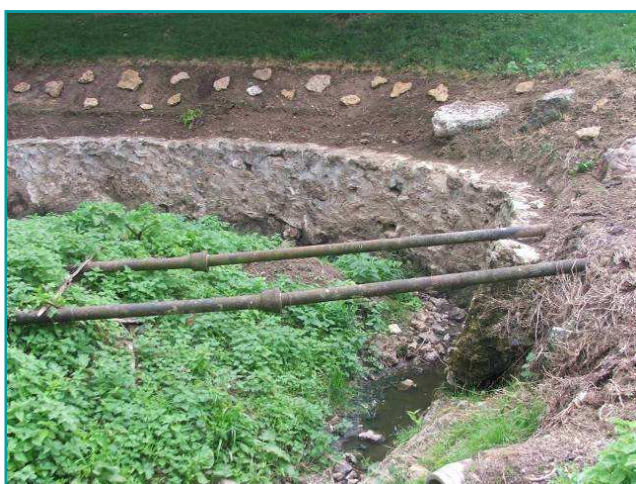
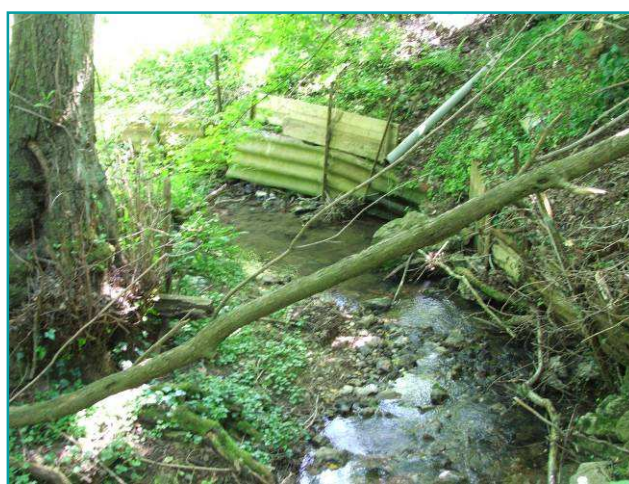
**Photographies 6: Consolidation des berges par enrochement (photo de gauche) et par des tôles sur le ru de Bézu (photo de droite)**

⇒ Ces aménagements, peu impactants, nécessiteraient d'effectuer une sensibilisation des riverains.

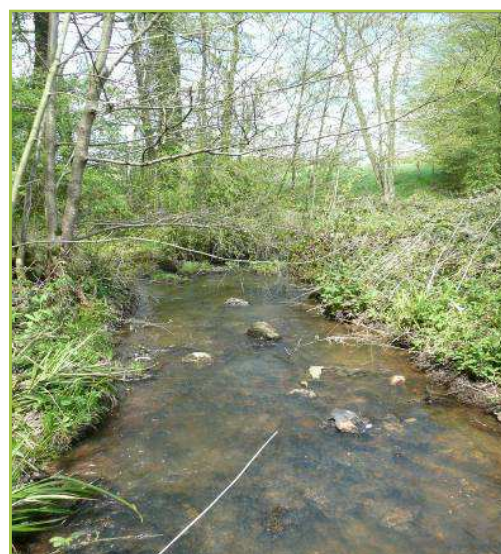
**Photographie 7 : Ru de Vergis en amont de la Férotterie**

Longueur total du cours d'eau	8,7 km
Longueur du cours d'eau sur le territoire	8,7 km
Largeur du lit	1 à 2 m
Tracé	Sinueux
Berges	Hauteur de 1 à 2 m
Ripisylve	Peu développée (arbustes et arbres isolés) sur la partie amont et continue sur la partie aval
Fond du lit	Granulométrie variée
Vitesse d'écoulement	Diversifiée

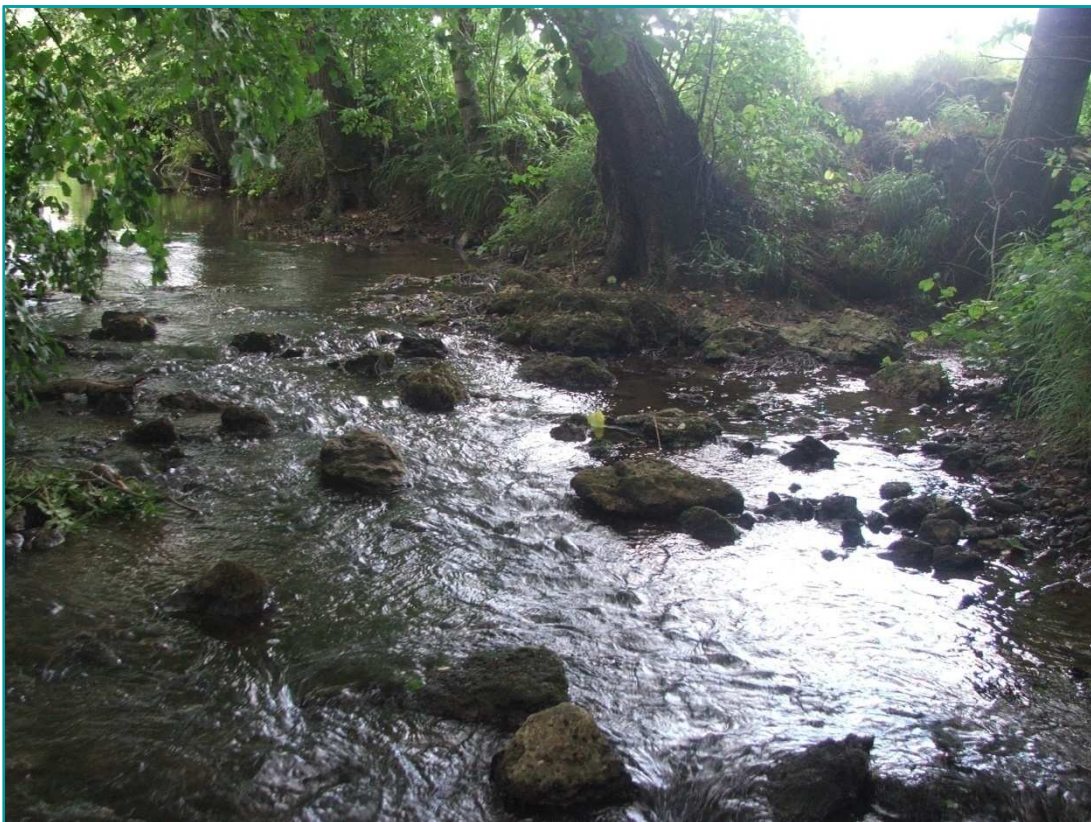
**Photographie 8 : le Dolloir à Essises**

Le Dolloir est un affluent rive gauche de la Marne, alimenté par de nombreux petits rus et d'un linéaire total de 13 Kilomètres.

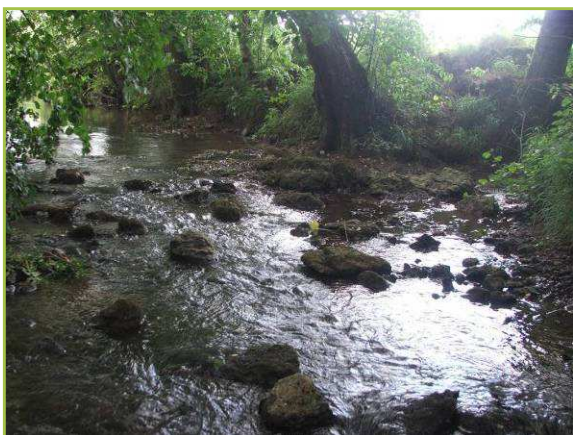
Longueur total du cours d'eau	13,6 km

<p><b>Photographie 9 : Ru du Dolloir</b></p>
Longueur du cours d'eau sur le territoire	10 km	
Largeur du lit	3 à 6 m	
Tracé	Sinueux	
Berges	Hauteur de 1 à 2 m	
Ripisylve	Quasi continue	
Fond du lit	Granulométrie variée (blocs, pierres, graviers)	
Vitesse d'écoulement	Diversifiée

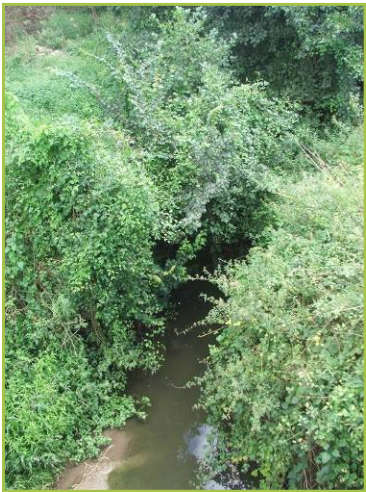
Longueur total du cours d'eau	6,3 km

<p><b>Photographie 10 : Ru du Champ de Faye à Montfaucon</b></p>
Longueur du cours d'eau sur le territoire	4,6 km	
Largeur du lit	3 m	
Tracé	Sinueux	
Berges	Hauteur de 3 à 4 m	
Ripisylve	Bande rivulaire quasiment inexistante	
Fond du lit	Granulométrie diversifiée mais présence d'un fort colmatage, observé à Montfaucon	
Vitesse d'écoulement

Une seule mesure sur le ru du Champ de Faye a été réalisée à Montfaucon, en aval de Rozoy-Bellevalle, lors de l'étude sur les milieux aquatiques superficiels, portée par la communauté de communes du canton de Condé en Brie. La qualité physico-chimique du ru est médiocre, à cause de l'oxygène dissous, ce qui peut indiquer une pollution d'origine domestique.

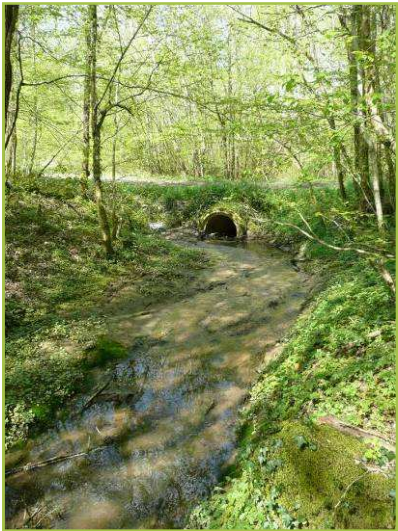
Longueur total du cours d'eau	4 km

<p><b>Photographie 11: Ru de la Madeleine</b></p>
Longueur du cours d'eau sur le territoire	4 km	
Largeur du lit	1 à 2 m	
Tracé	Sinueux	
Berges	Hauteur de 1 à 2 m	
Ripisylve	Forêt	
Fond du lit	Pierres et graviers, fonds très colmatés (impact du hameau de Mont Cel Enger)	
Vitesse d'écoulement	Diversifiée

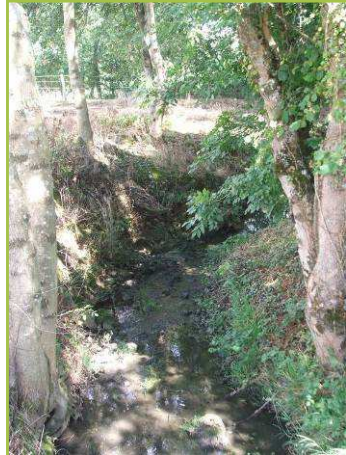
Longueur total du cours d'eau	2,2 km

<p><b>Photographie 12: Ru du Fayet</b></p>
Longueur du cours d'eau sur le territoire	2,2 km	
Largeur du lit	2 à 3 m	
Tracé	Sinueux	
Berges	Hauteur de 1 à 2 m	
Ripisylve	Bande rivulaire quasiment absente	
Fond du lit	Pierre, graviers mais présence d'un fort colmatage en amont due à un rejet des eaux usées provenant de la Chapelle sur Chézy	
Vitesse d'écoulement	Diversifiée

Le Ru du Fayet présente d'importantes dégradations en termes de matières organiques et oxydables (très faible oxygénation, teneurs élevées en ammonium et azote Kjeldahl), de matières azotées hors nitrates et de matières phosphorées (étude milieu de septembre 2008, ASCONIT).

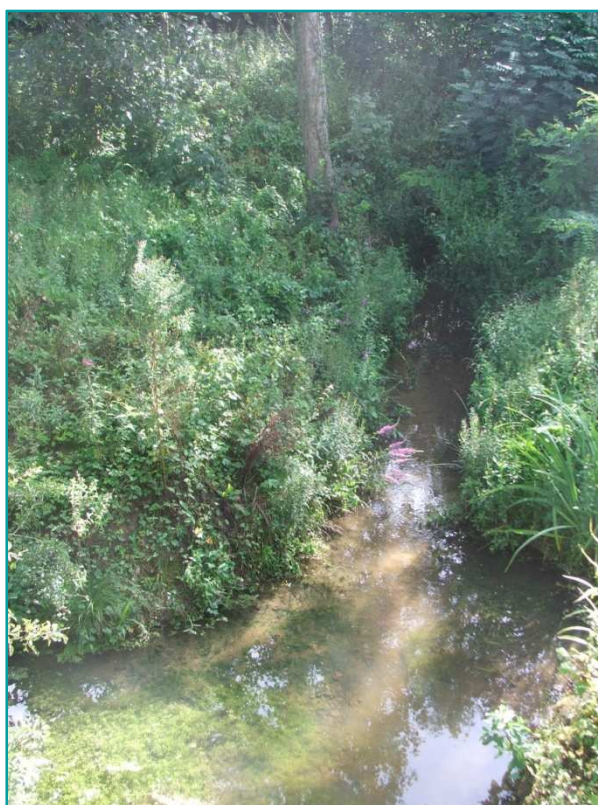
**Photographie 16 : Le Clignon à Veully la Poterie**

Le Clignon, affluent rive gauche de l'Ourcq (affluent de la Marne), est alimenté par une multitude de petits rus à très faibles débits, parfois même à caractère temporaire. Il prend sa source sur le hameau de Bézu (à Epaux-Bézu) et rejoint l'Ourcq en aval de Montigny-l'Allier après avoir traversé plusieurs villages. Son linéaire est long de 29,9 kilomètres dont 3,1 kilomètres se situent sur le territoire du Contrat (à Veully la Poterie).

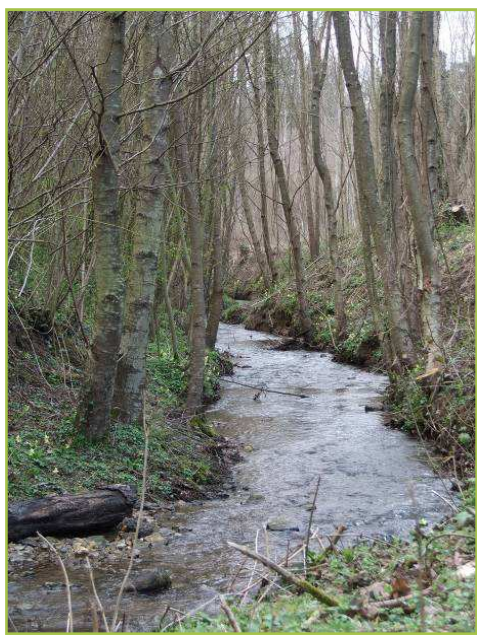
Longueur total du cours d'eau	8,5 km

Longueur du cours d'eau sur le territoire	8,5 km	
Largeur du lit	En amont moins de 1 m, et de 2 à 3 m en aval	
Tracé	Sinueux	
Berges	Hauteur moins de 1 m en amont, et en aval de 1 à 3m, nombreux embâcles et de zones d'érosion, piétinement ponctuel par du bétail	
Ripisylve	Sur la moitié du linéaire (partie amont) le ru traverse des peupleraies, pas d'arbres et quelques arbustes bordent des rives, sur l'autre moitié (partie aval), la ripisylve est continue	
Fond du lit	Granulométrie variée (pierres, cailloux, graviers)	
Vitesse d'écoulement	Diversifiée

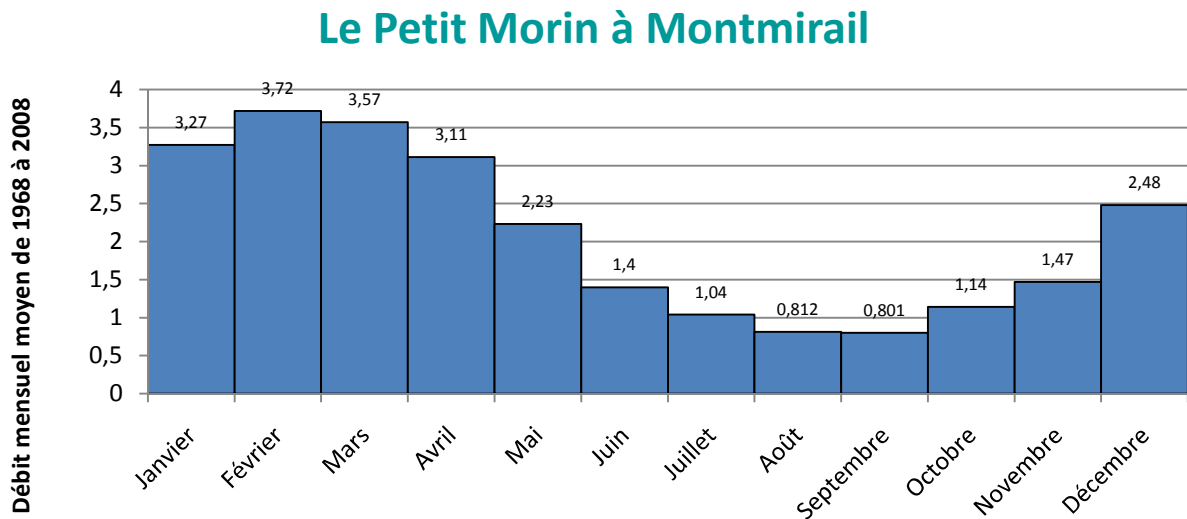
**Figure 3 : Débits mensuels moyens (m<sup>3</sup>/s) du Petit Morin à Montmirail calculés sur la période 1969-2006 (Banque HYDRO)**

La **Figure 3** ci-après présente les débits mensuels moyens observés sur la période 1968-2008.

La période d'étiage du Petit Morin se situe vers les mois d'août et de septembre. La période de hautes eaux se situe des mois de janvier à avril.

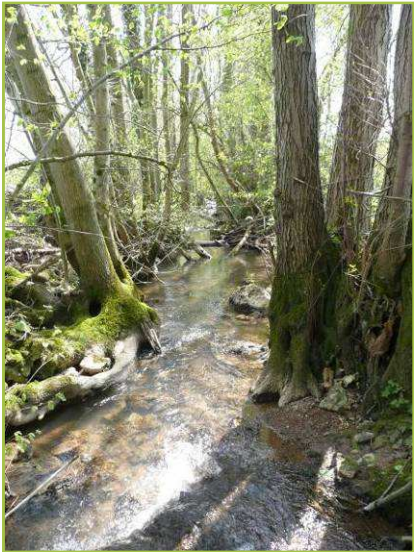
Longueur total du cours d'eau	5,9 km

<p><b>Photographie 22 : Ru du Val</b></p>
Longueur du cours d'eau sur le territoire	5,9 km	
Largeur du lit	2 à 3 m	
Tracé	Sinueux	
Berges	Hauteur de 2 à 3 m	
Ripisylve	Presque continue mais peu épaisse en aval	
Fond du lit	Diversifié (pierres, graviers, blocs)	
Vitesse d'écoulement	Variée

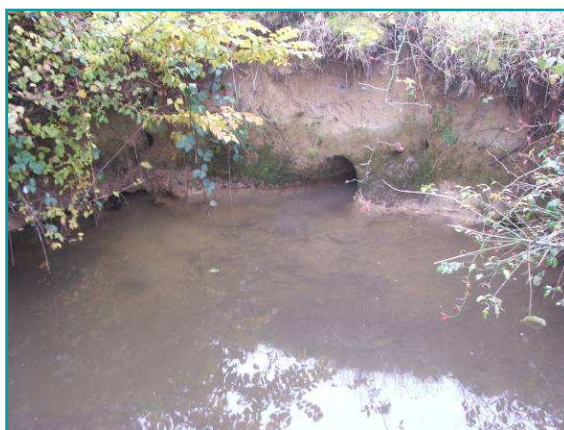
**Photographie 24 : Erosion des berges du ru Moreau par les ragondins**

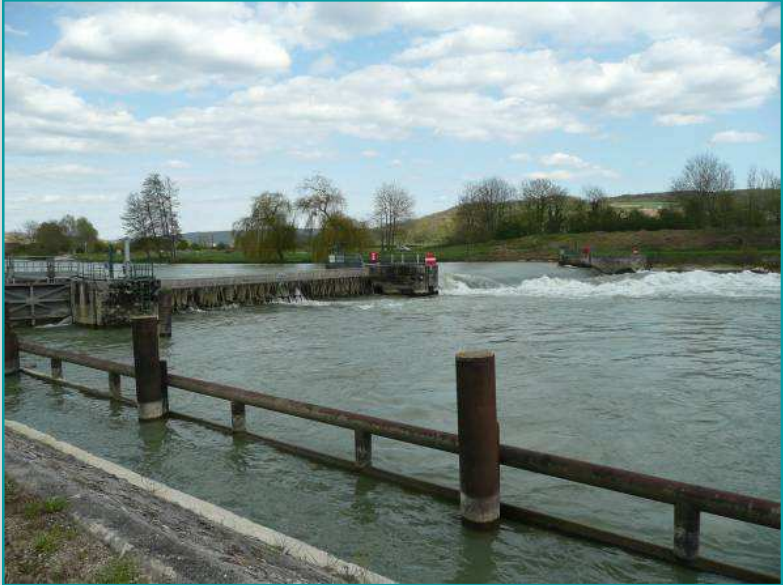
<p><b>Photographie 26 : Barrage de Charly sur Marne</b></p>
<b>Localisation</b>	Charly sur Marne	
<b>Cours d'eau</b>	La Marne	
<b>Franchissabilité</b>	Possible par l'écluse et en période de hautes eaux.

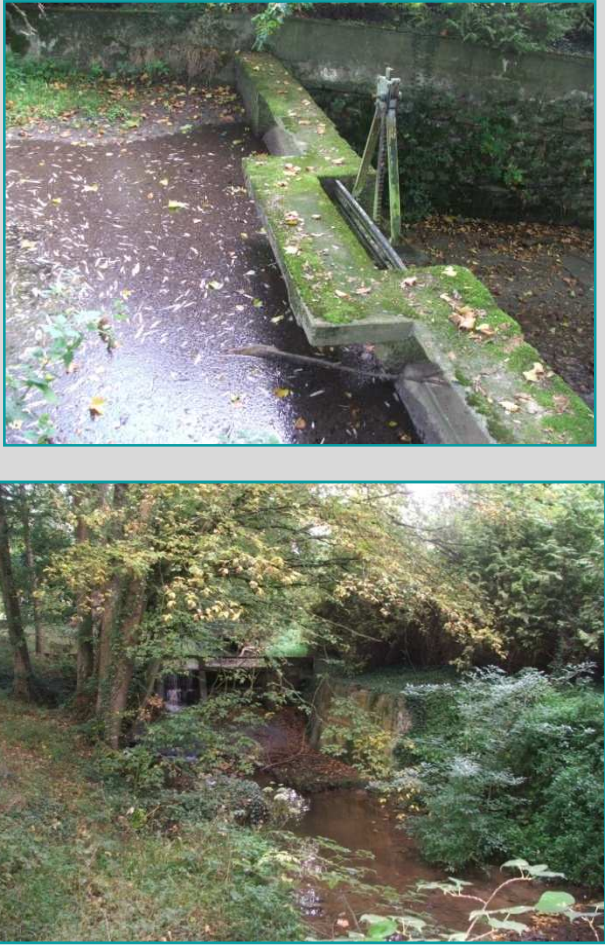
<p><b>Localisation</b></p>	<p><u>Villiers Saint-Denis</u> : Parc de l'hôpital « la Renaissance Sanitaire » en amont du rejet de la station d'épuration de l'hôpital</p>	
<p><b>Cours d'eau</b></p>	<p>Ru de Domptin</p>	
<p><b>Franchissabilité</b></p>	<p>Impossible</p>

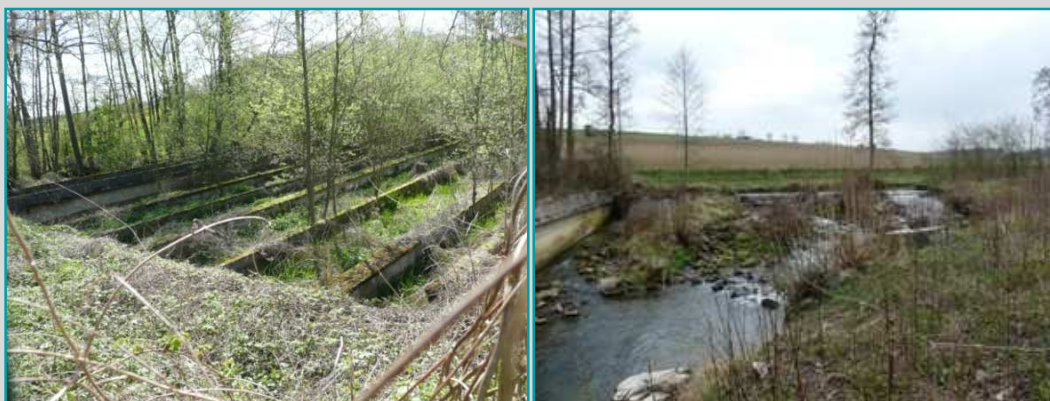
**Photographies 30 : Bassins de la pisciculture et Seuil du Moulin**

<b>Ouvrage</b>	Ouvrage seuil de l'ancien moulin et Vestiges d'une ancienne pisciculture. Chute d'environ 3 m de hauteur
<b>Historique</b>	Le seuil permettait l'alimentation du moulin situé à l'aval. Le canal d'amenée n'existe plus. Seul subsiste une partie du canal de restitution : transformé en élément paysager (bassin d'agrément). Le droit d'eau a été cédé de même que le seuil. Une pisciculture a été autorisée, elle est maintenant à l'abandon. Mais le propriétaire s'interroge sur le devenir de la pisciculture et du seuil
<b>Localisation</b>	Essises : en aval de la commune, à proximité de l'ancienne pisciculture
<b>Cours d'eau</b>	Ru du Dolloir
<b>Franchissabilité</b>	Impossible

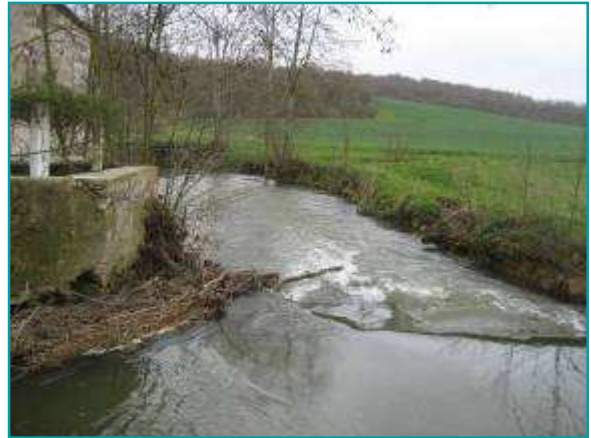
**Photographie 32 : Seuil du Moulin de Courtehaie à La Celle sous Montmirail**

Le seuil du moulin de Courtehaie est franchissable (Hauteur de chute 0,8 m), il est situé sur la commune de la Celles-sous-Montmirail, hors contrat, en amont de Vendières.

Le seuil de Courtehaie, permet d'alimenter le bief de l'ancien moulin reconverti en habitation. Directement en aval, en rive droite, se jette le ruisseau du Bois de Courmont (3,5 km), principal affluent du Petit Morin.

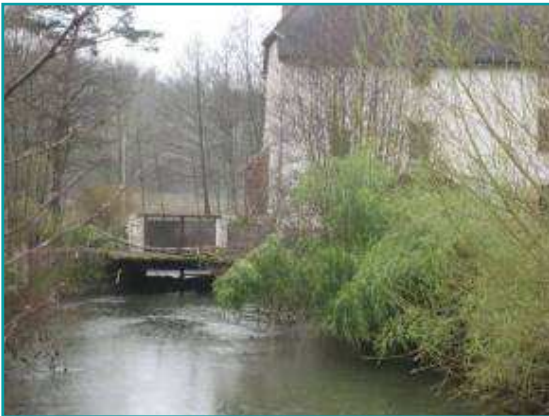
Le seuil du moulin de Villiers (à Vendières) est infranchissable. (Chutes de 0,5 m et 0,4 m, au moulin 2 vannes de largeur 1 m chacune + 1 grille de largeur 0,8 m ; sur le bras de décharge : 2 vannes de largeur 0,8 m)

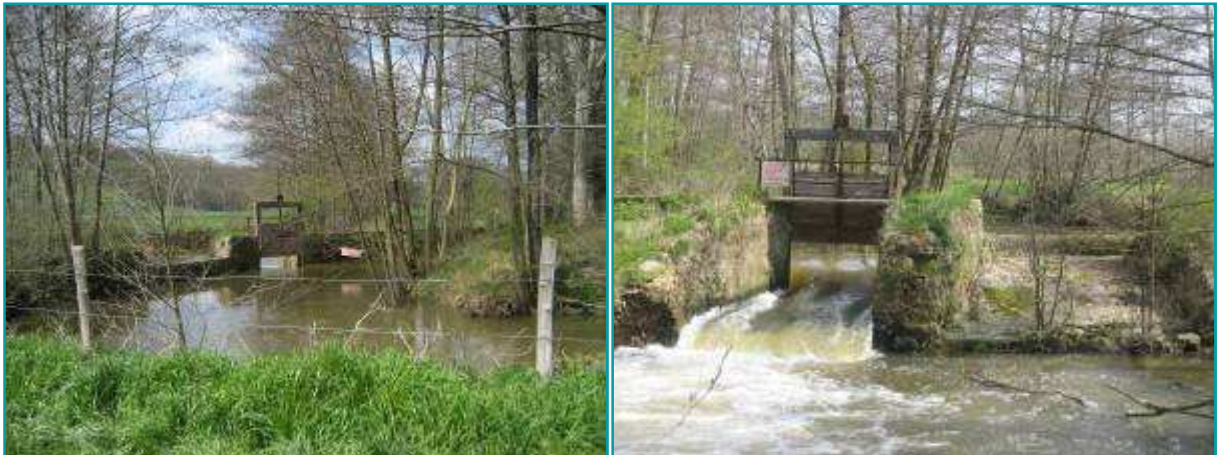
**Photographie 34 : Ouvrage du moulin de l'Oye à Montdauphin**

L'ouvrage au niveau du moulin de l'Oye (Commune de Montdauphin, hors contrat) est franchissable, grâce à l'ouverture des vannages :
