# Etat des lieux préalable au Contrat Global pour l'Eau du Canton de Charly sur Marne

## Synthèse du diagnostic des masses d'eau superficielles et souterraines

2007-2009

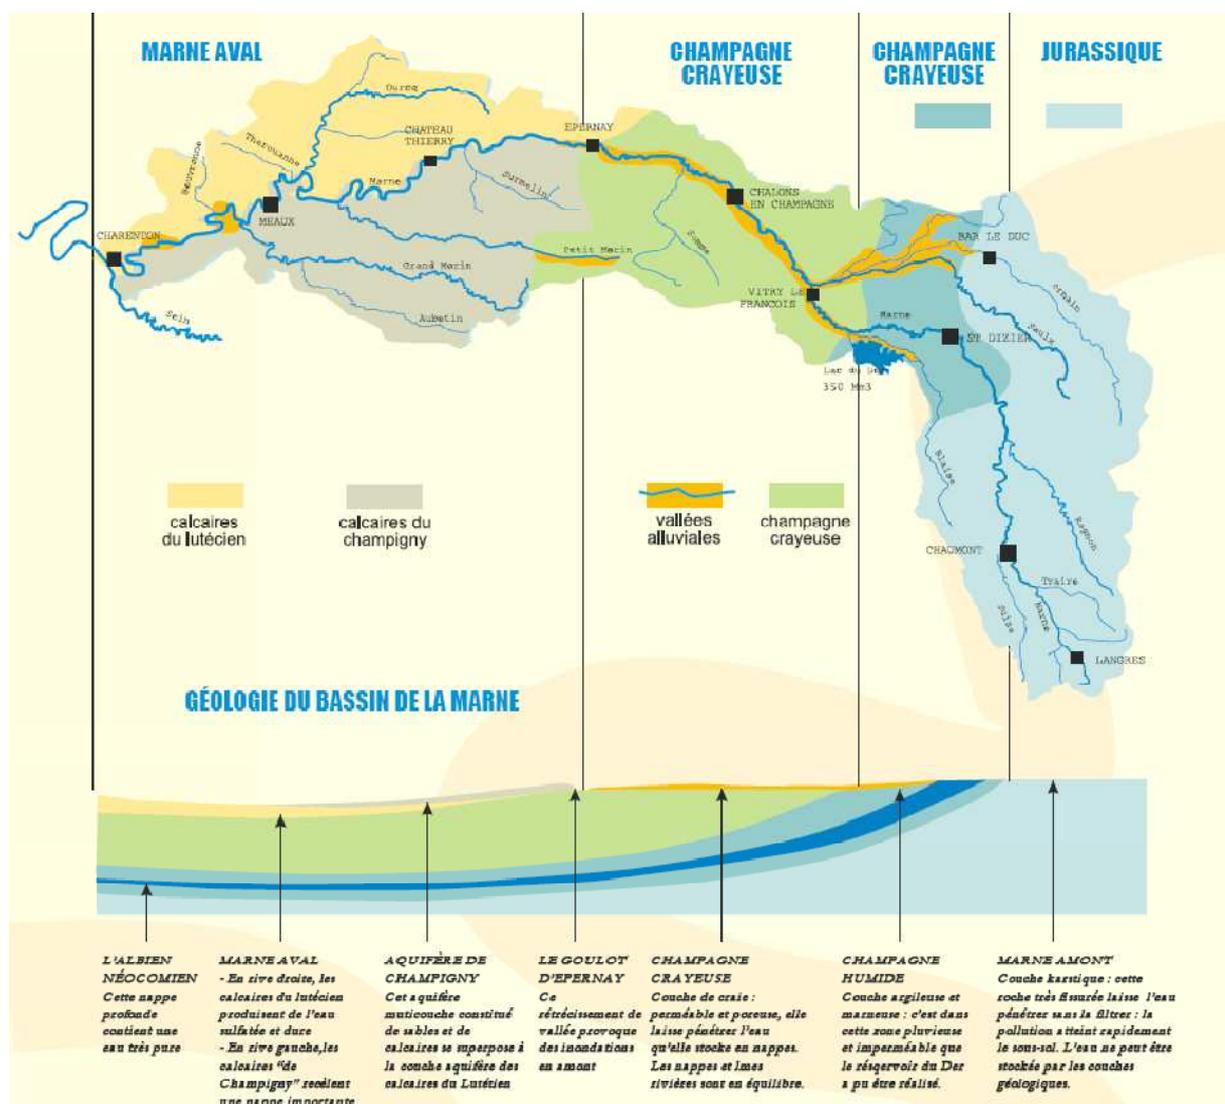
Figure 1: Géologie du bassin versant de la Marne (AESN)

Les fonds de vallée de la Marne et de ses affluents sont occupés par des alluvions quaternaires modernes encadrés de manière irrégulière par des alluvions sablo-argileuses.

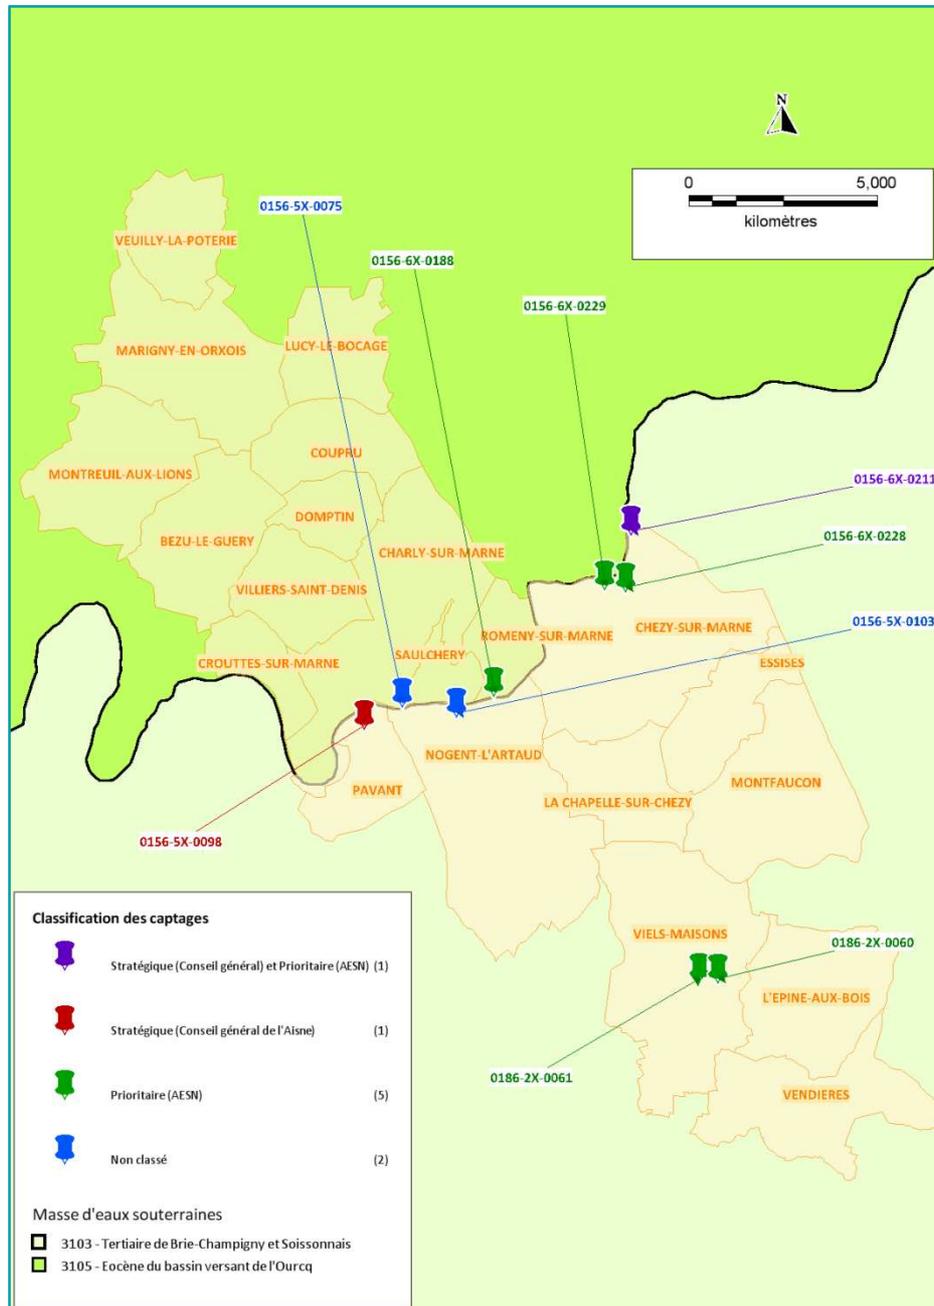
Carte 2 : Masses d'eau souterraines du territoire et localisation des captages prioritaires (sur la base de la liste annexée au IX<sup>ème</sup> programme de l'AESN, la révision de liste de captages prioritaires en cours de révision) et stratégiques

Ces deux masses d'eaux présentent des enjeux importants pour l'alimentation en eau potable ainsi que pour l'alimentation des cours d'eau et des zones humides en période d'été. L'état quantitatif des masses d'eau FR 3105 et FR 3103 est bon, mais l'état chimique actuel est médiocre, respectivement en raison des pesticides, et des pesticides / nitrates.

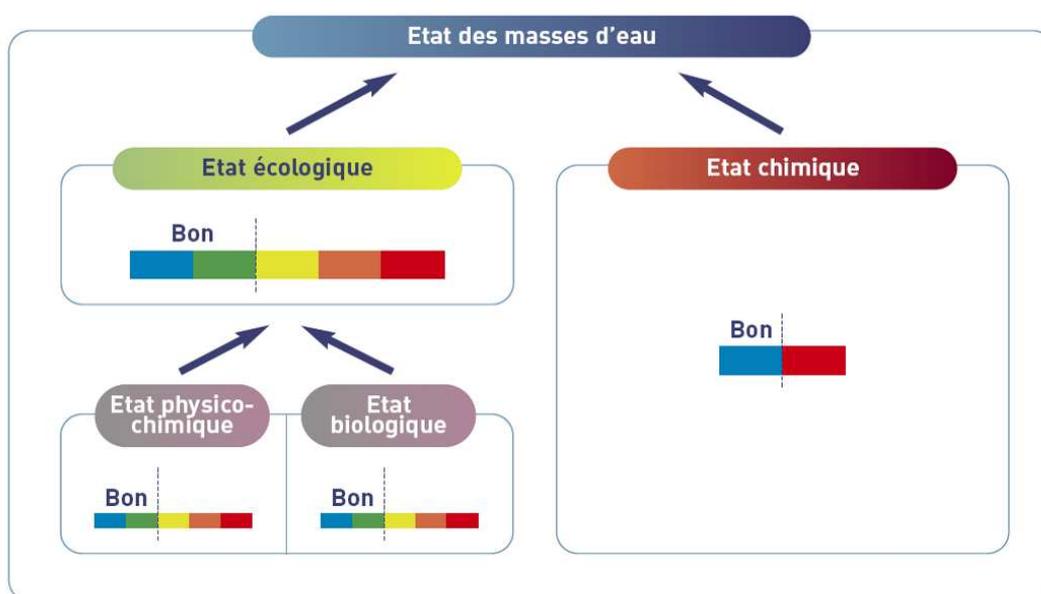
Le bon état d'une masse d'eau de surface est atteint pour les eaux de surface quand l'état écologique et l'état chimique sont au moins « bon ».

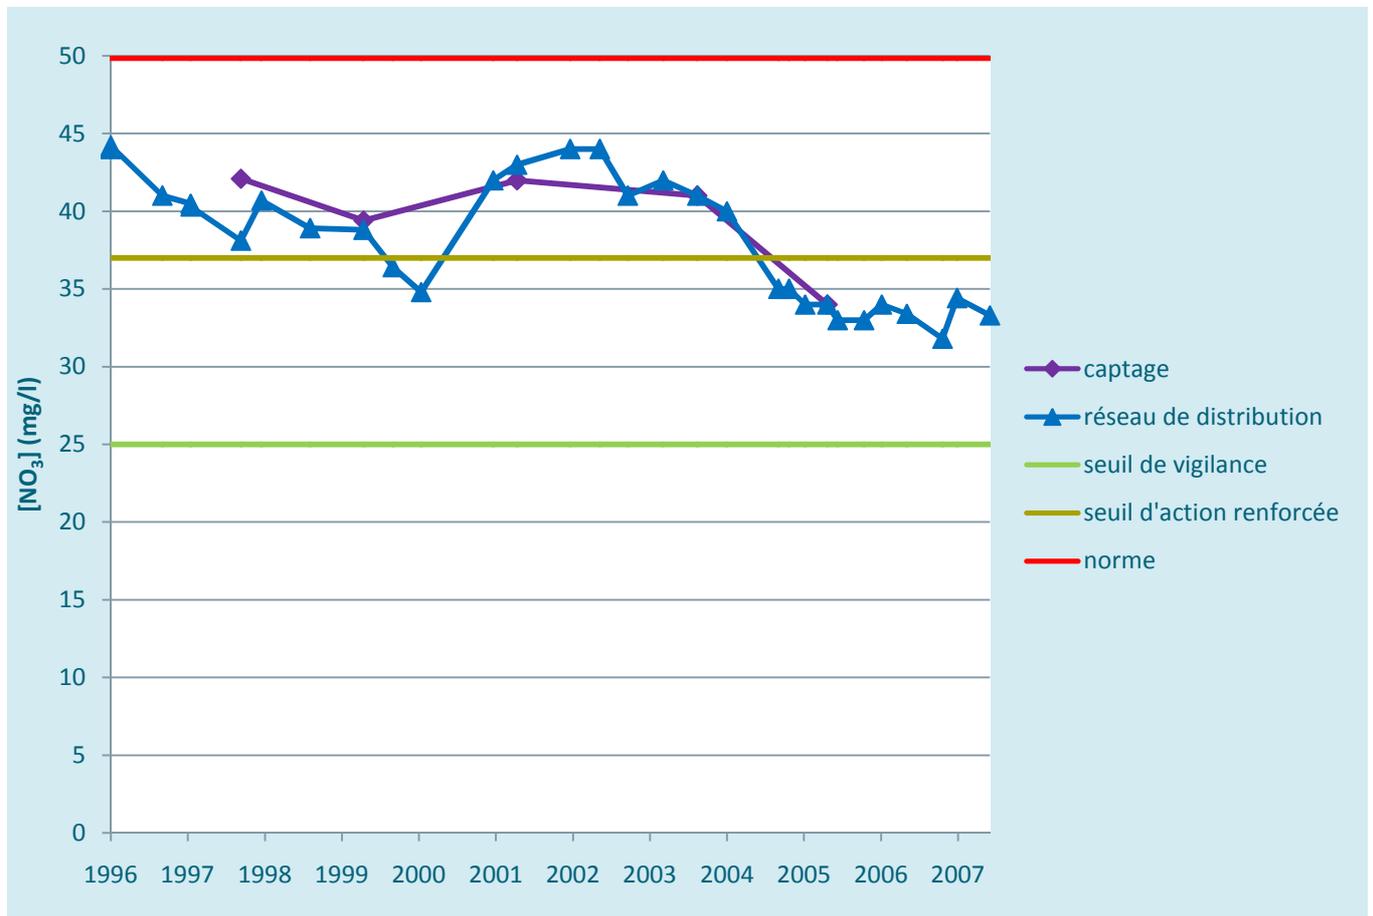
- **Concentrations en nitrates (en mg/L) (source DDASS)**

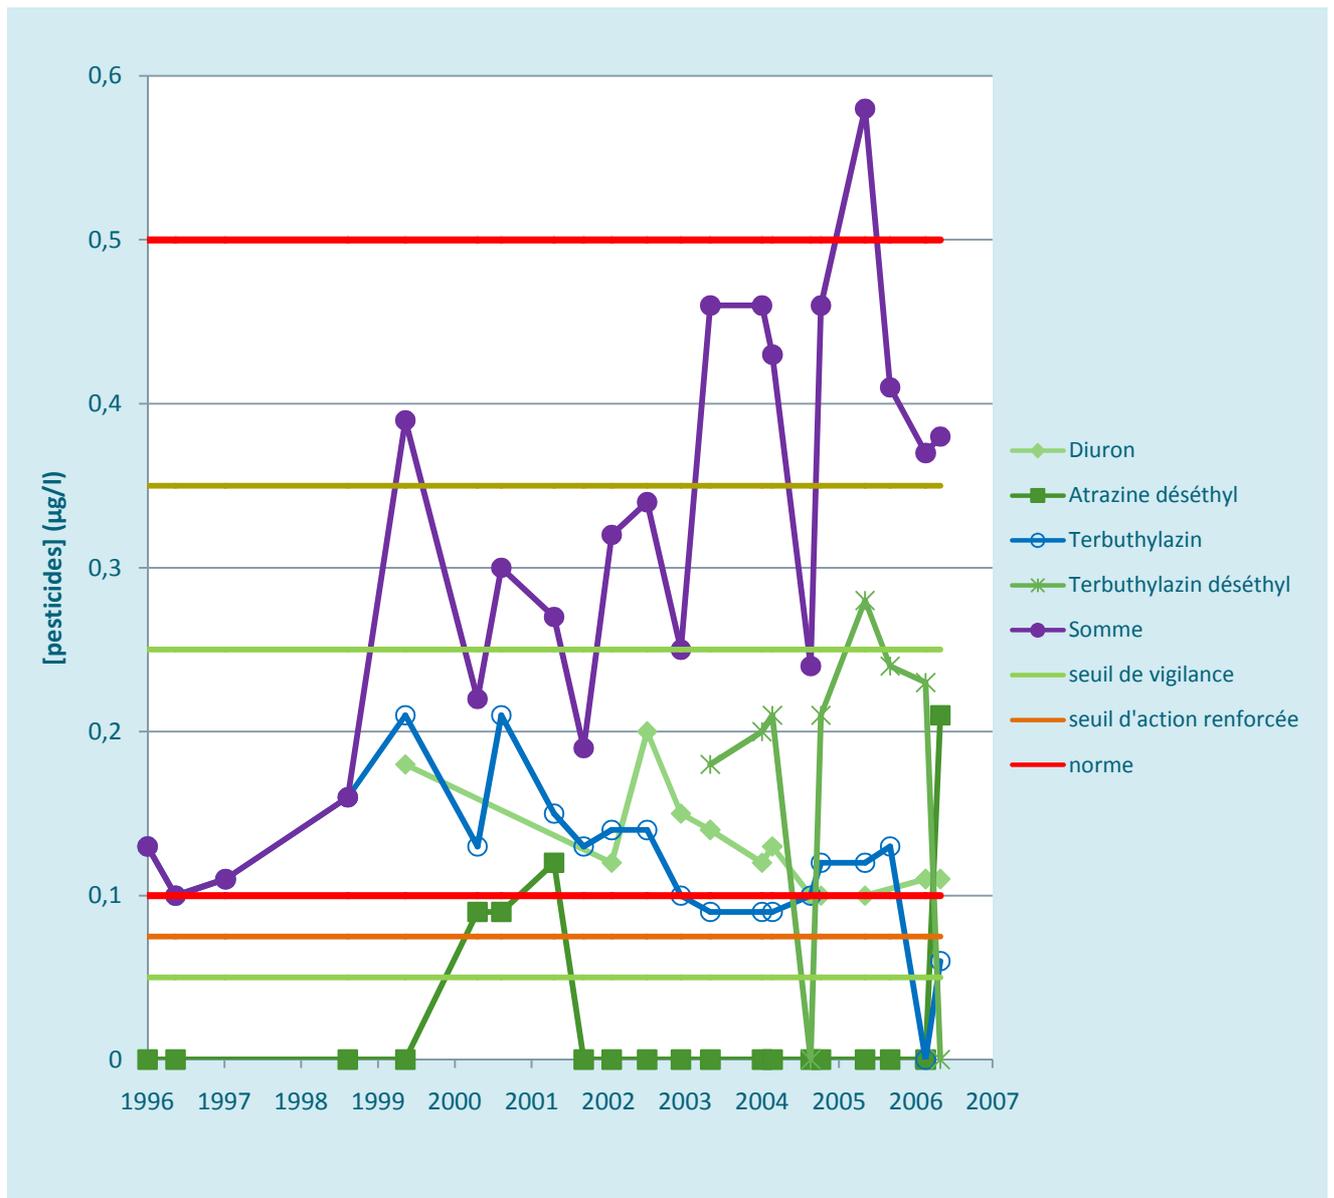
- **Concentrations en pesticides ( $\mu\text{g/L}$ ) (source DDASS)**

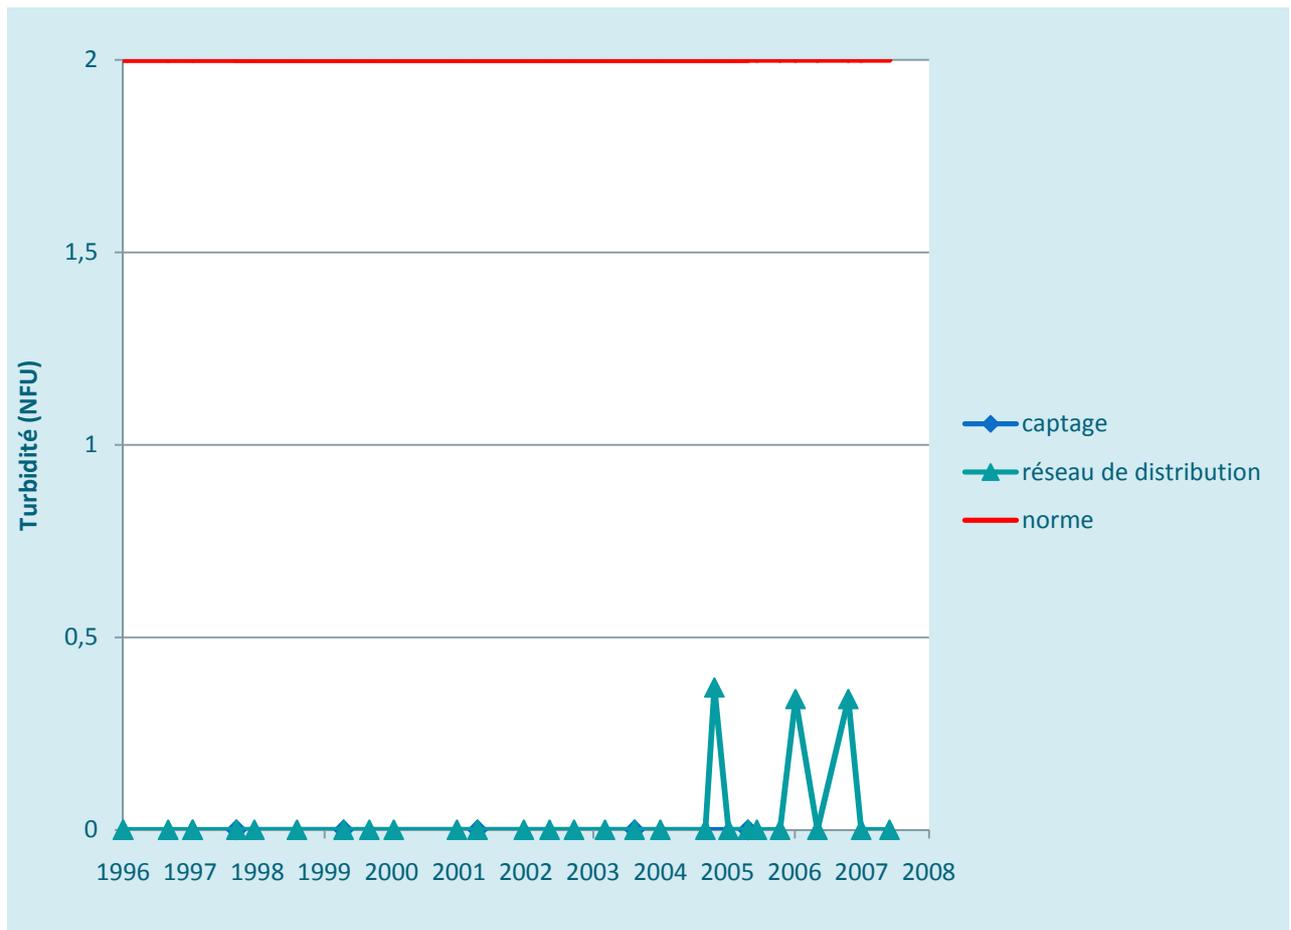
- **Turbidité (source DDASS)**

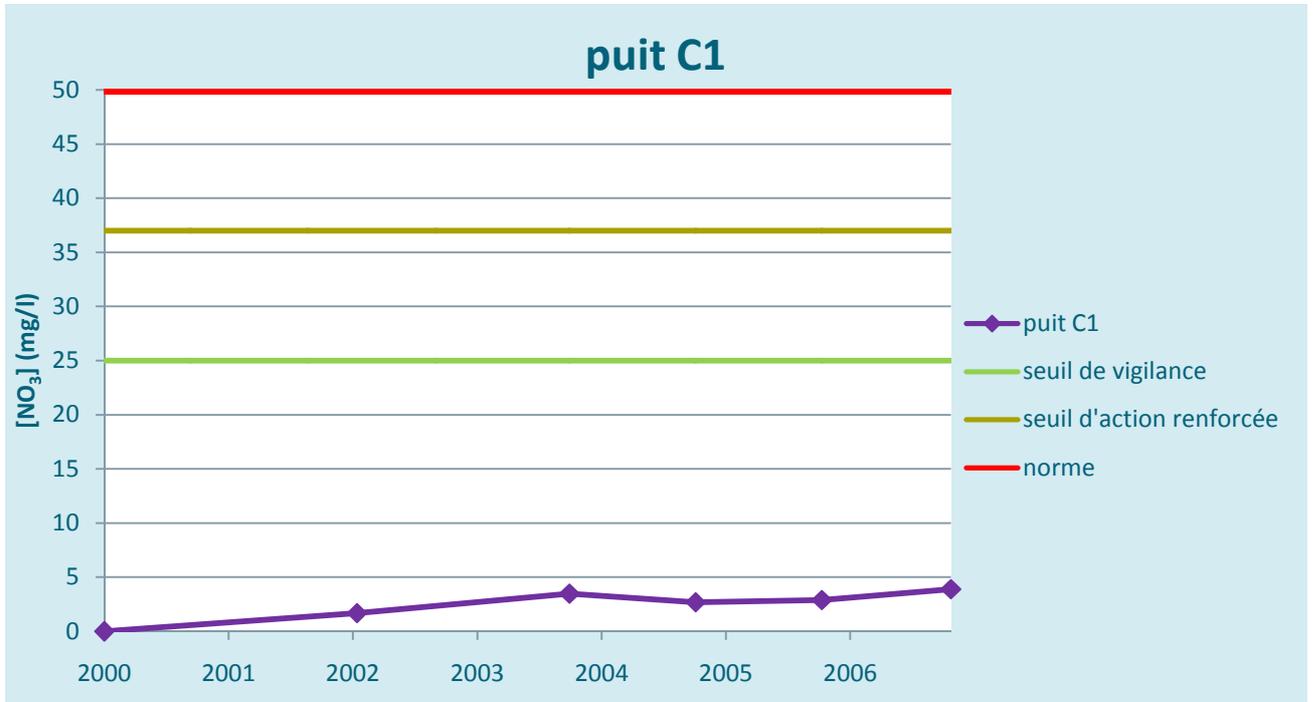
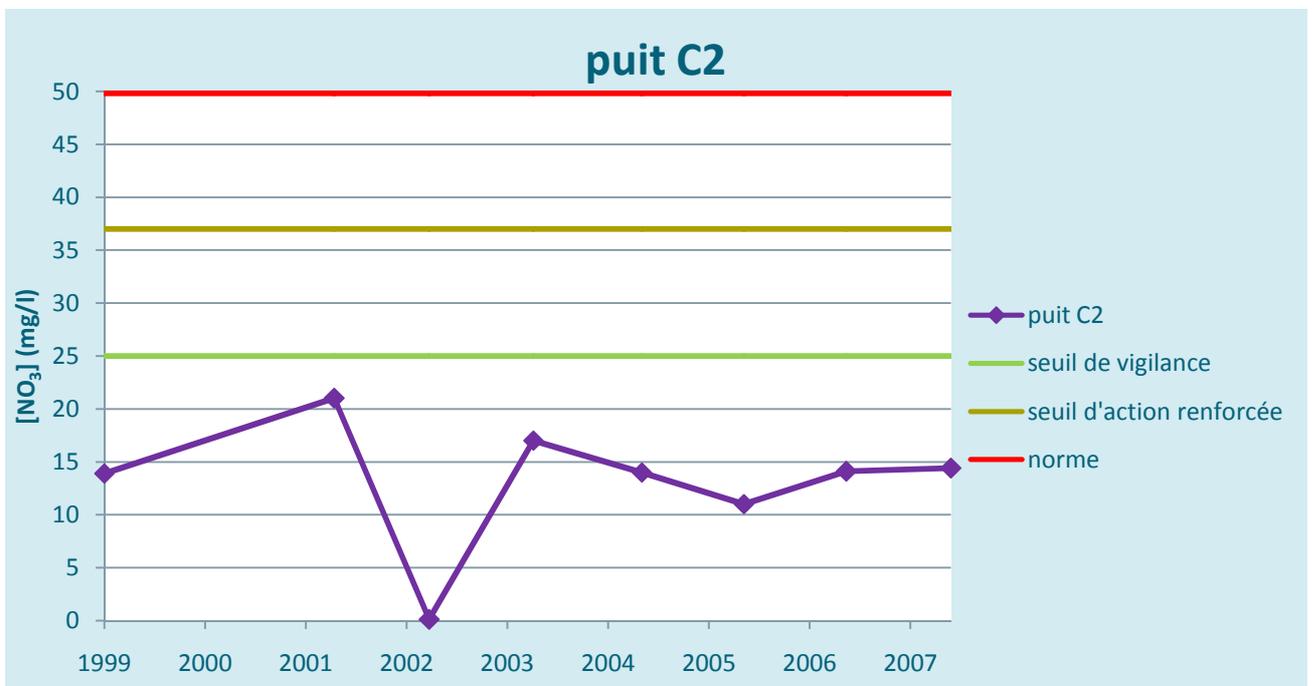
Annexe 3.2 : Captages de Chézy sur Marne

- Concentrations en nitrates (en mg/L) (source DDASS)

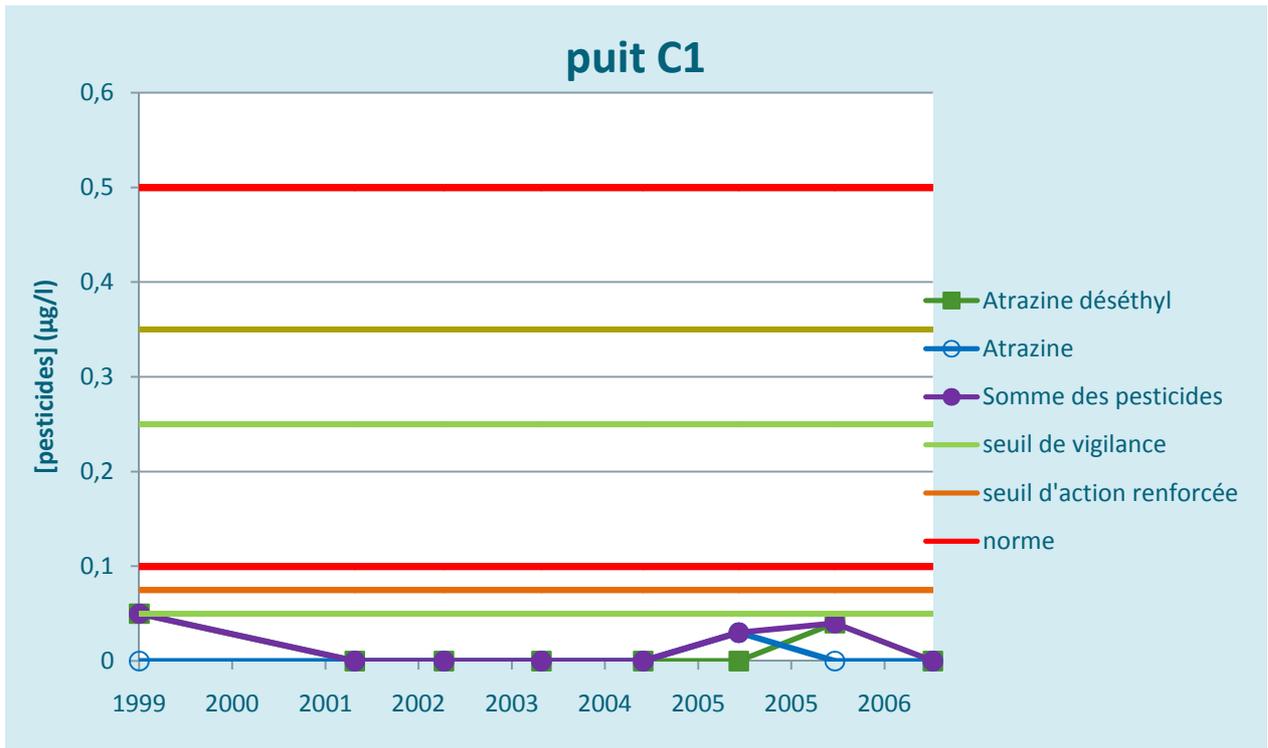
- Concentrations en pesticides ( $\mu\text{g/L}$ ) (source DDASS)**

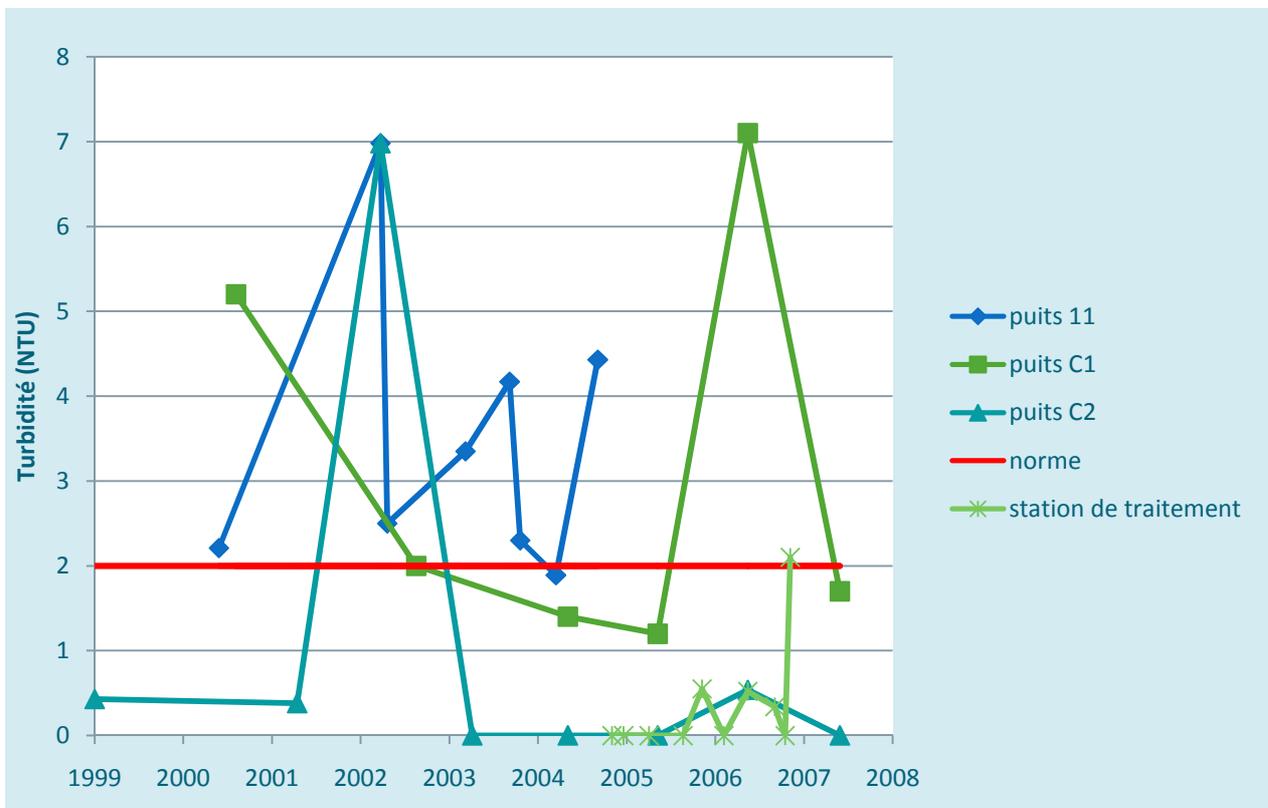
- Turbidité (source DDASS)**

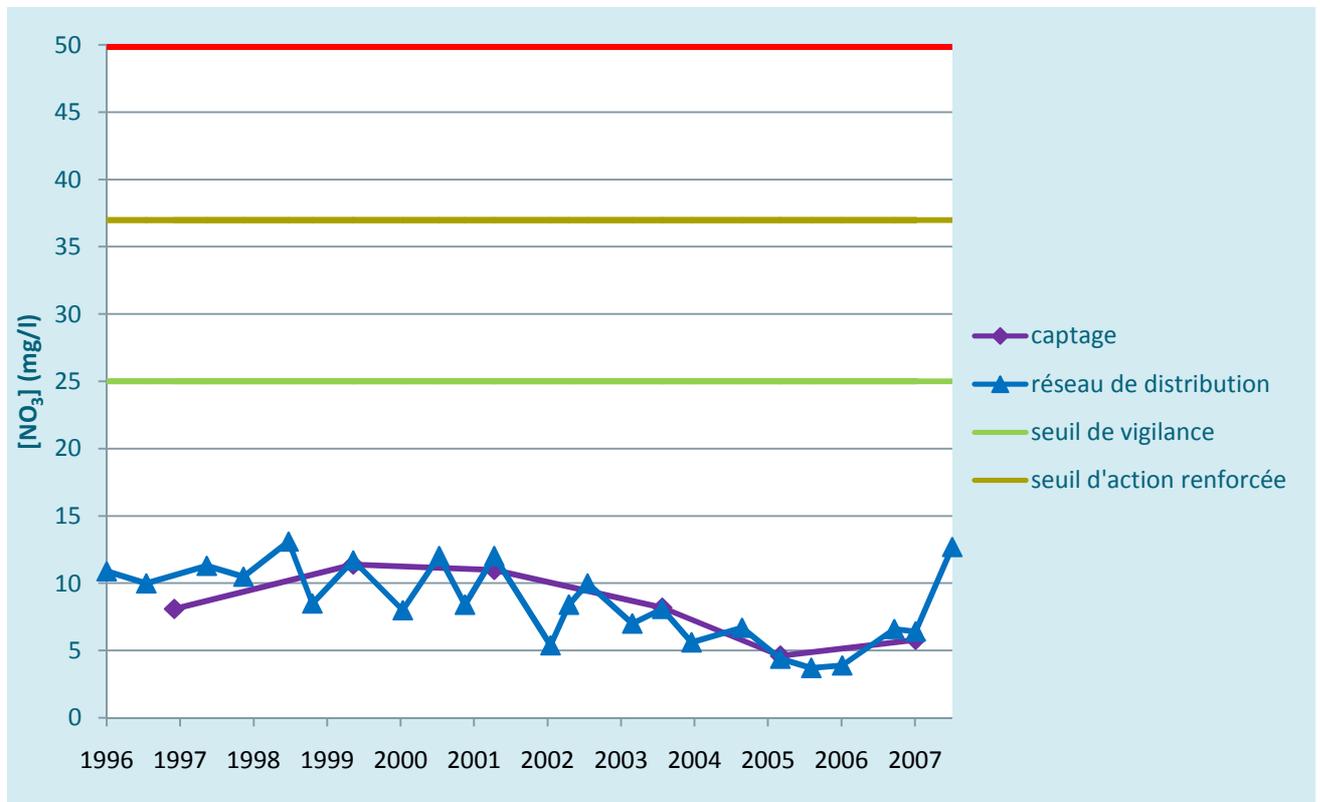
**Annexe 3.3 : Captage de Nogent l'Artaud**

- **Concentrations en nitrates (en mg/L) (source DDASS)**

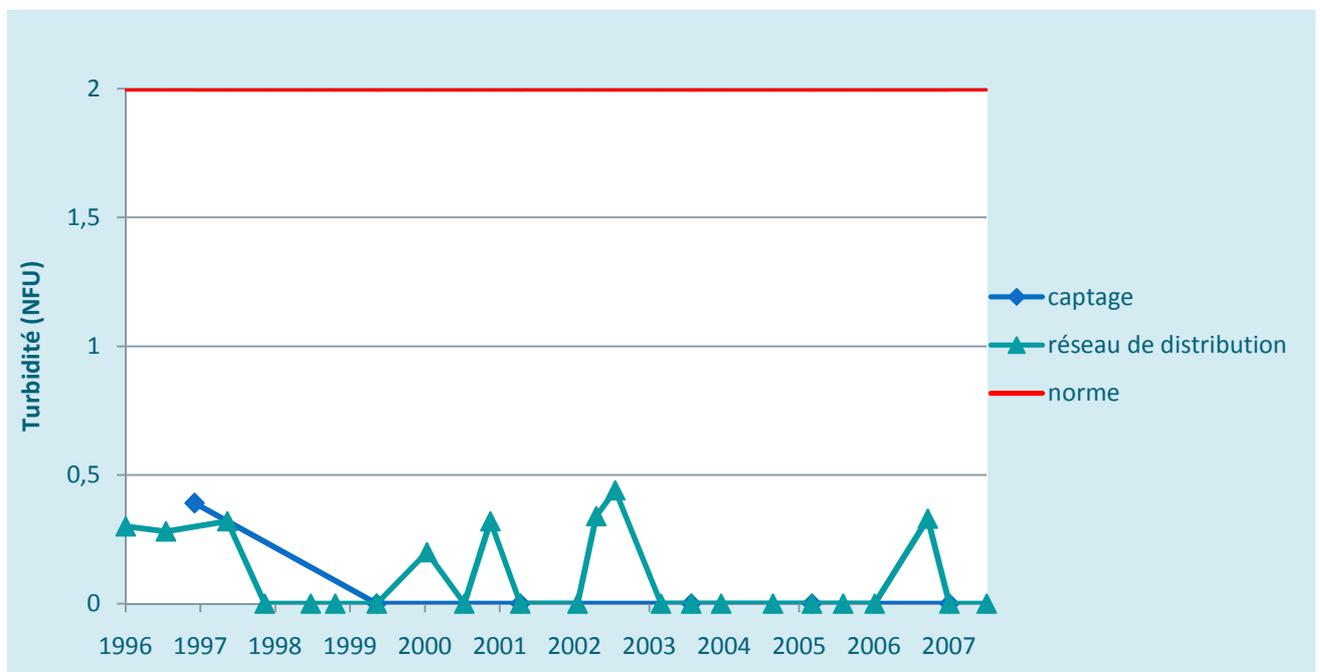
- **Turbidité (source DDASS)**

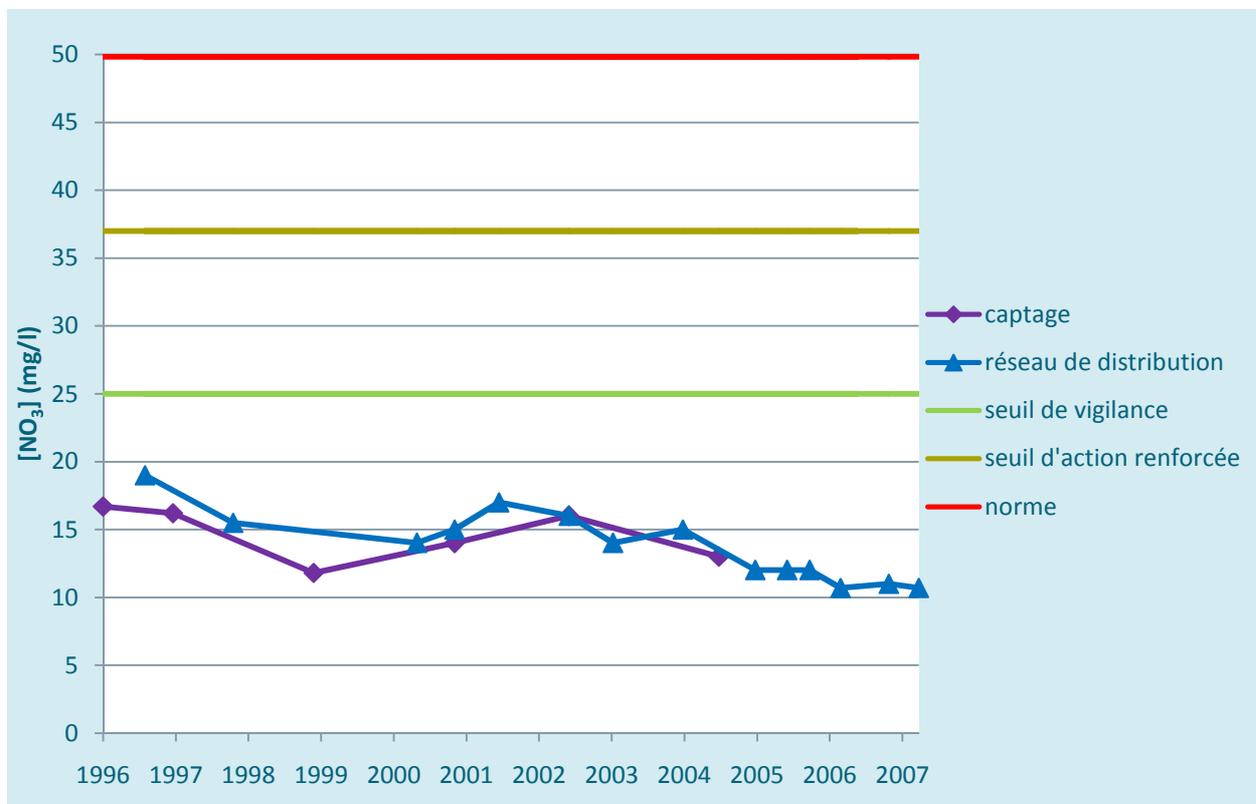
**Annexe 3.4 : Captage de Pavant**

- **Concentrations en nitrates (en mg/L) (source DDASS)**

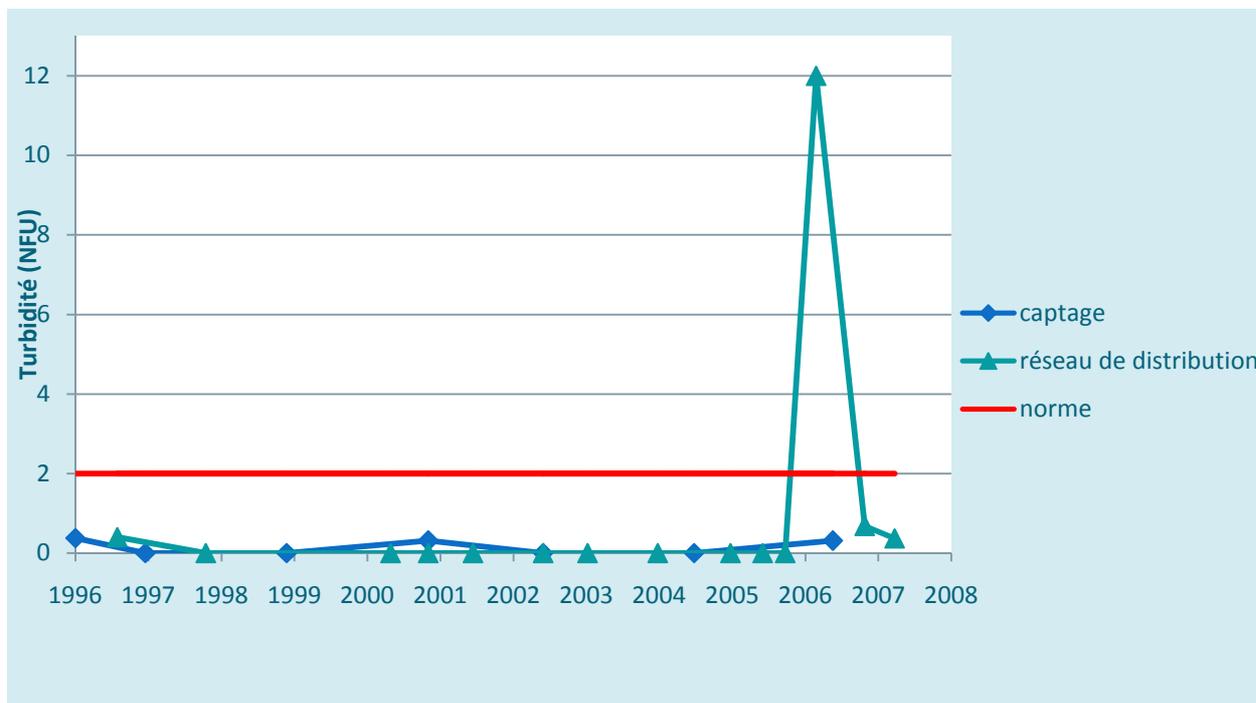
- **Turbidité (source DDASS)**

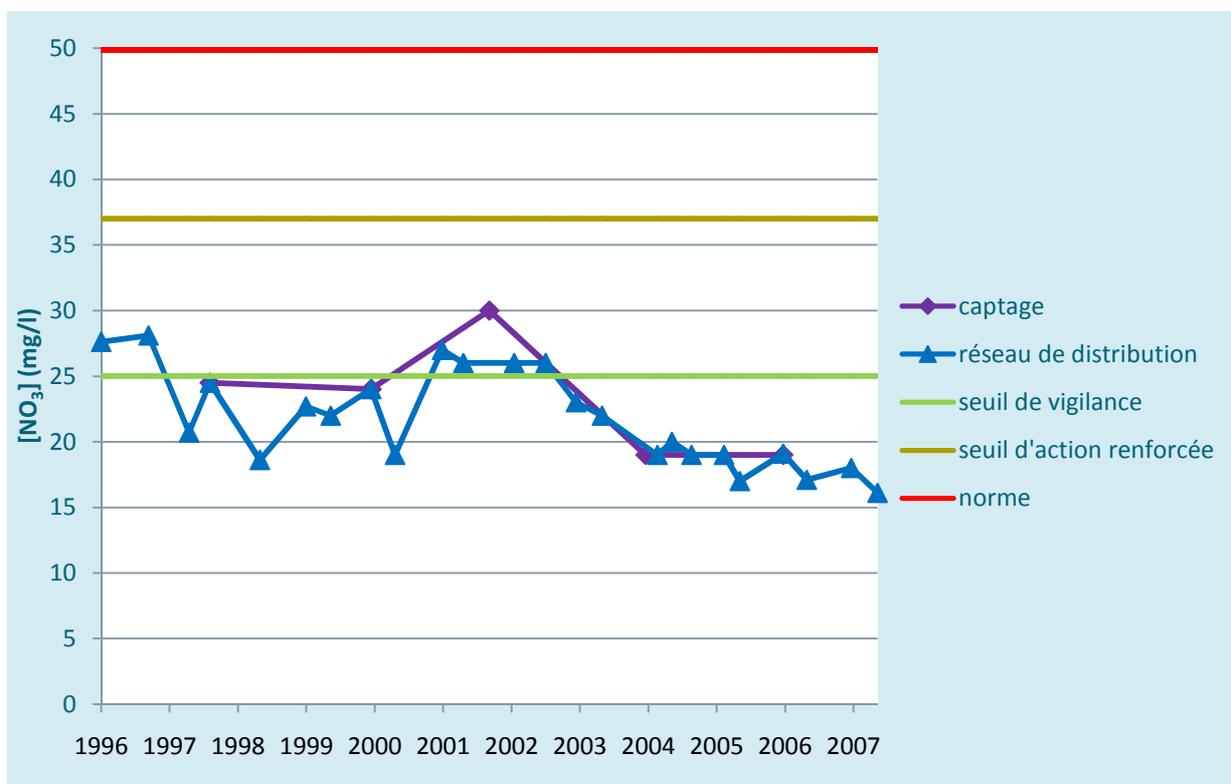
## Annexe 3.5 : Captage de Saulchery

- Concentrations en nitrates (en mg/L) (source DDASS)**

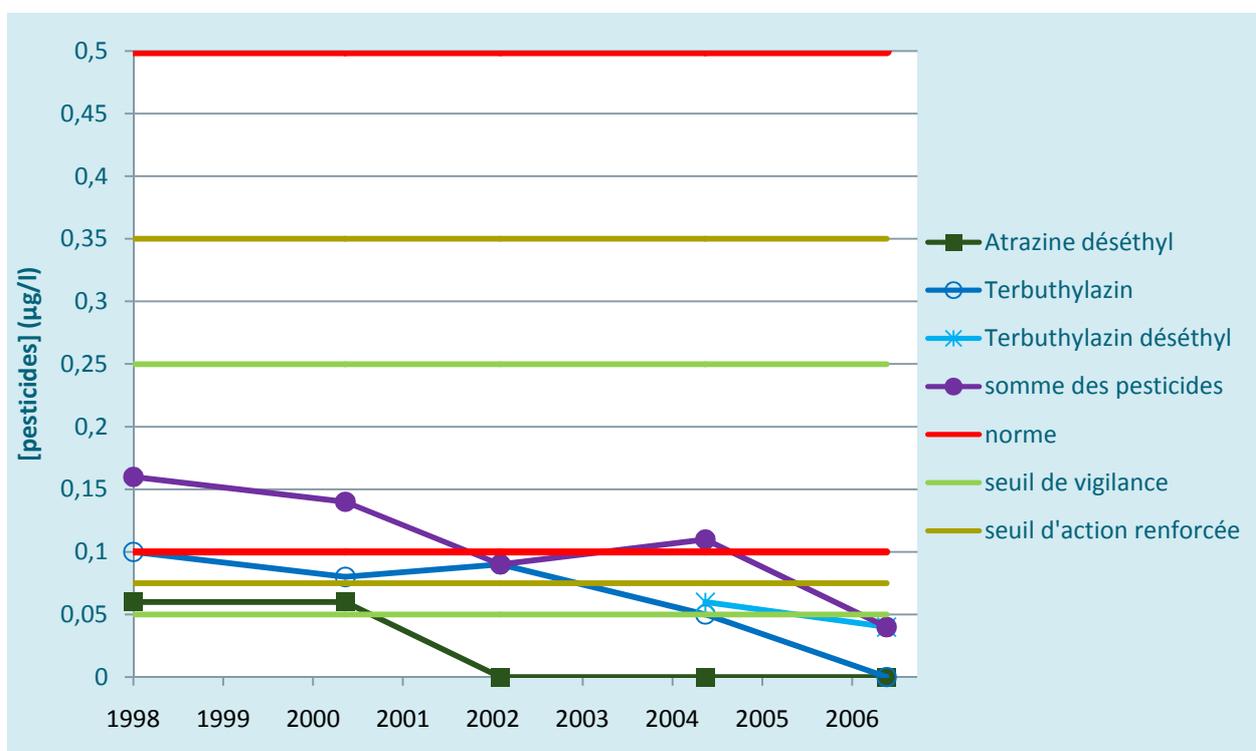
- Concentrations en pesticides (µg/L) (source DDASS)**

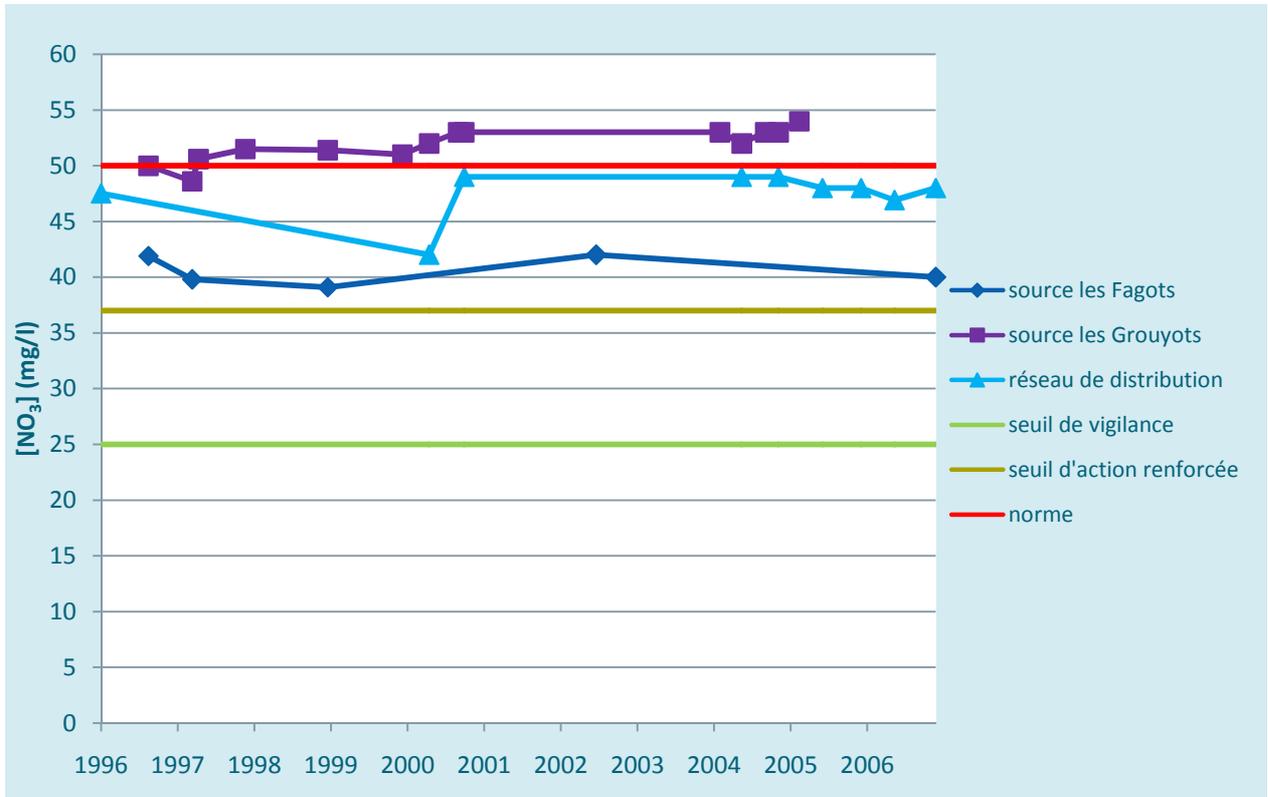
Annexe 3.6 : Captages de Viels-Maisons

• **Concentrations en nitrates (en mg/L) (source DDASS)**

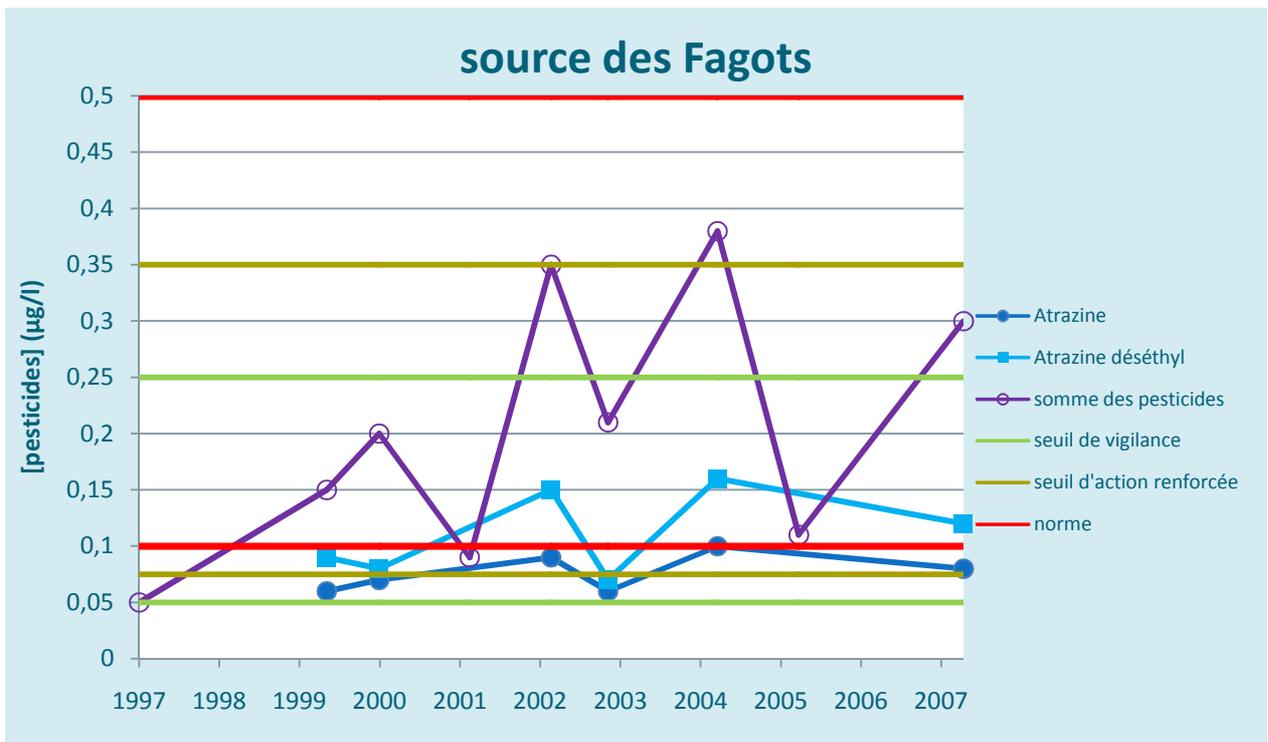
• **Concentrations en pesticides (µg/L) (source DDASS)**

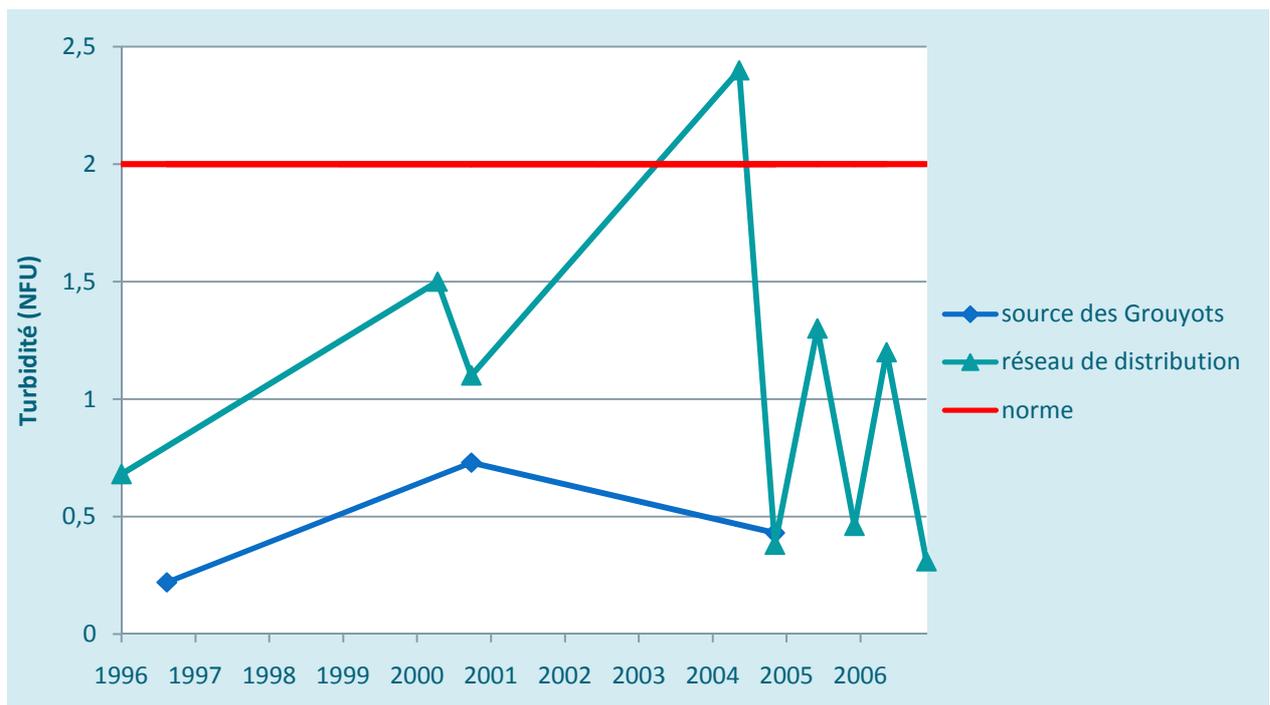
- **Turbidité (source DDASS)**
