Syndicat Intercommunal de la Vallée du Haut Morin

LE GRAND MORIN
ENTRE LACHY ET CHAUFFRY

Etude des rôles hydrauliques et écologiques des ouvrages à vannages

Fiches de synthèse (complexes et ouvrages)

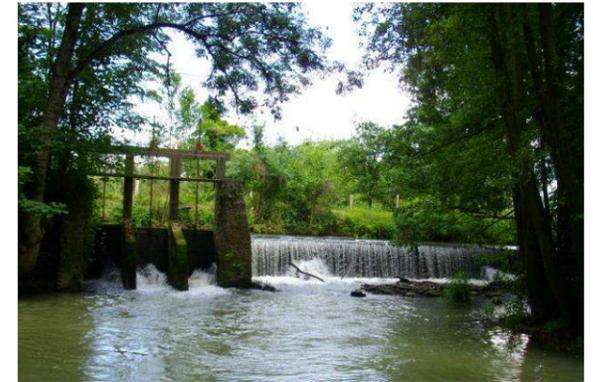
N° : 1.2

Eléments	Matériaux	Etat	Dysfonctionnement(s)
Vannage	Bois	Très Bon	
Face amont	Maçonnerie	Moyen	Joints défectueux
Crête/radier vannage	Maçonnerie	Très Bon	Voie d'eau/scuintement
Coursier	Maçonnerie	Très Bon	
Bajoyers/montants	Béton	Moyen	
Radier	Maçonnerie	Moyen	Absence de blocs
Etat général	Bon

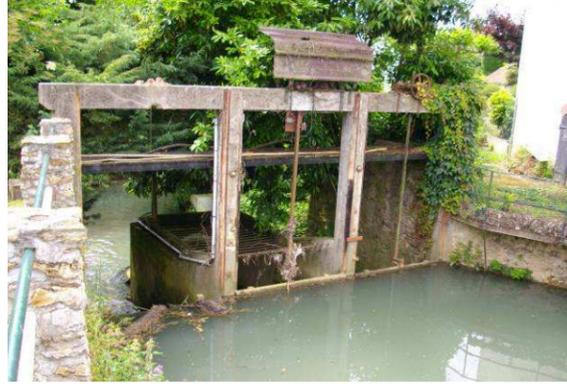
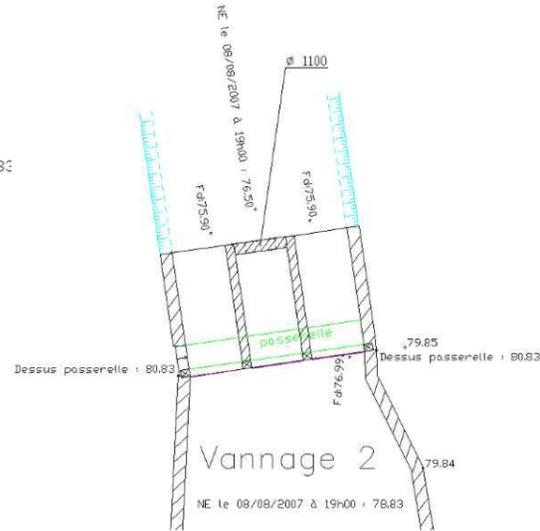
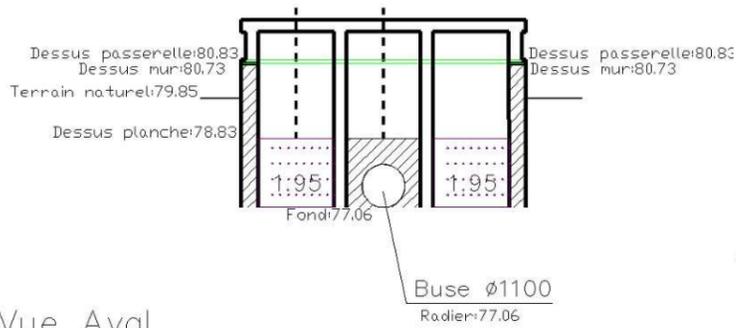
N° : 1.3

Eléments	Matériaux	Etat	Dysfonctionnement(s)
Vannage	Bois	Très Bon	
Face amont	-	-	
Crête/radier vannage	-	-	
Coursier	-	-	
Bajoyers/montants	-	Très Bon	
Radier	-	Très Bon	
Etat général	Bon

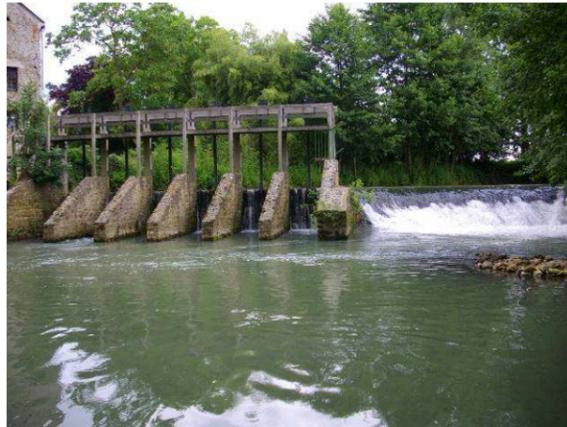
Eléments	Matériaux	Etat	Dysfonctionnement(s)
Vannage	Bois	Bon	
Face amont	Pierres jointées	Bon	
Crête/radier vannage	Maçonnerie	Très Bon	
Coursier	Maçonnerie	Très Bon	
Bajoyers/montants	Pierres jointées	Très Bon	
Radier	-	-	
Etat général	Très Bon

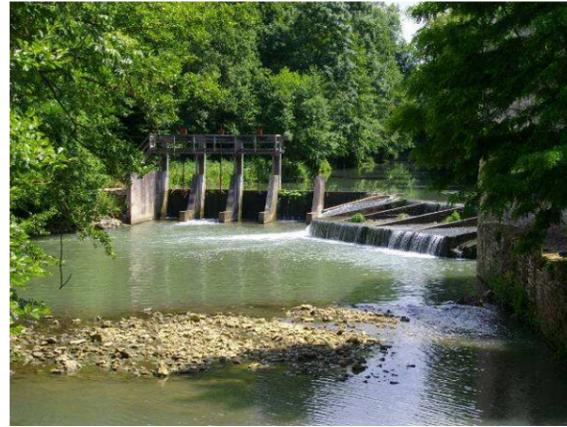
Eléments	Matériaux	Etat	Dysfonctionnement(s)
Vannage	Bois	Bon	Voie d'eau/scuintement
Face amont	Béton	Moyen	
Crête/radier vannage	-	-	
Coursier	Béton	Bon	
Bajoyers/montants	Béton	Bon	
Radier	-	-	
Etat général	Moyen

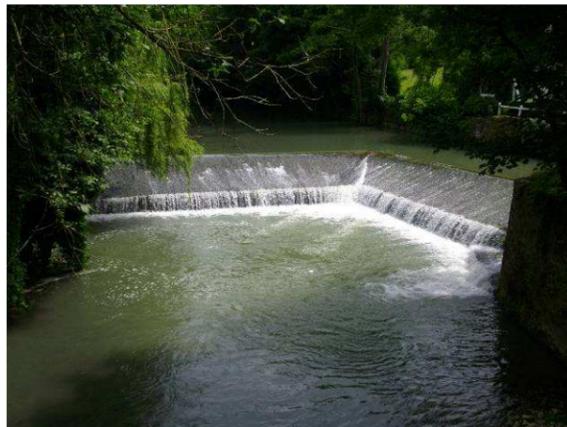
N° : 6.1

Eléments	Matériaux	Etat	Dysfonctionnement(s)
Vannage	Bois	Moyen	
Face amont	-	-	
Crête/radier vannage	Maçonnerie	Bon	
Coursier	Maçonnerie	Bon	
Bajoyers/montants	Maçonnerie	Bon	
Radier	-	-	
Etat général	Bon

Fonctionnalité : Non fonctionnelle

Facilité d'accès : Impossible

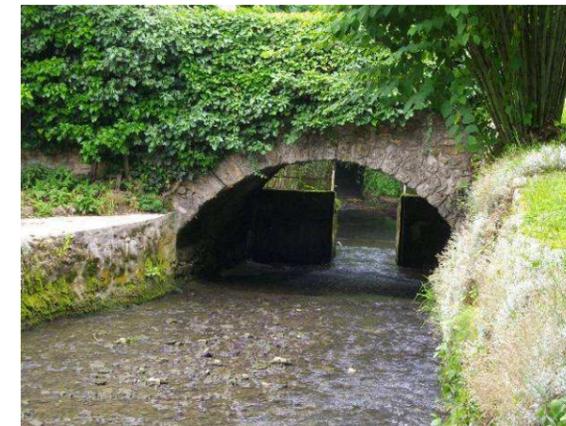
N° : 6.2

Eléments	Matériaux	Etat	Dysfonctionnement(s)
Vannage	-	-	
Face amont	-	-	
Crête/radier vannage	-	-	
Coursier	-	-	
Bajoyers/montants	-	-	
Radier	-	-	
Etat général	Démantelé

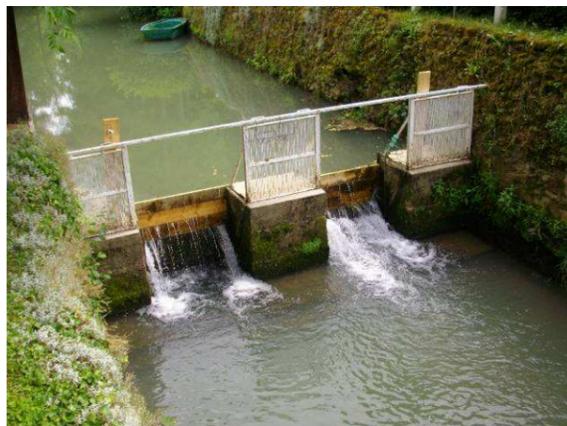
N° : 6.3

Eléments	Matériaux	Etat	Dysfonctionnement(s)
Vannage	Bois	Bon	
Face amont	Béton	Bon	
Crête/radier vannage	Béton	Bon	
Coursier	-	-	
Bajoyers/montants	Béton	Bon	
Radier	-	-	
Etat général	Bon

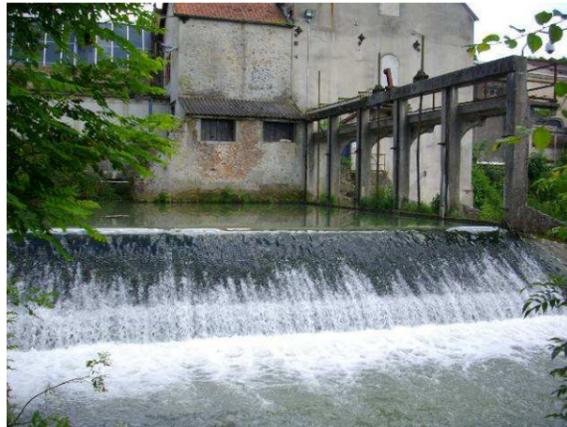
Eléments	Matériaux	Etat	Dysfonctionnement(s)
Vannage	Bois	Moyen	Voie d'eau/scuintement, 2 vannes manœuvrables sur 5
Face amont	-	-	
Crête/radier vannage	-	-	
Coursier	Maçonnerie	Moyen	Absence de blocs
Bajoyers/montants	Béton	Bon	
Radier	-	-	
Etat général	Moyen

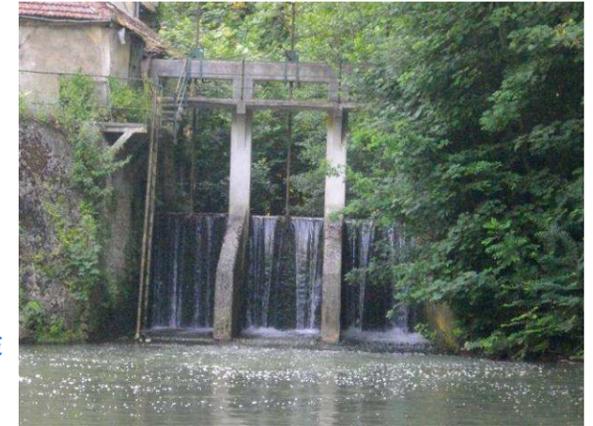
Eléments	Matériaux	Etat	Dysfonctionnement(s)
Vannage	Bois	Moyen	
Face amont	-	-	
Crête/radier vannage	Maçonnerie	Bon	
Coursier	-	-	
Bajoyers/montants	Béton	Bon	
Radier	-	-	
Etat général	Bon

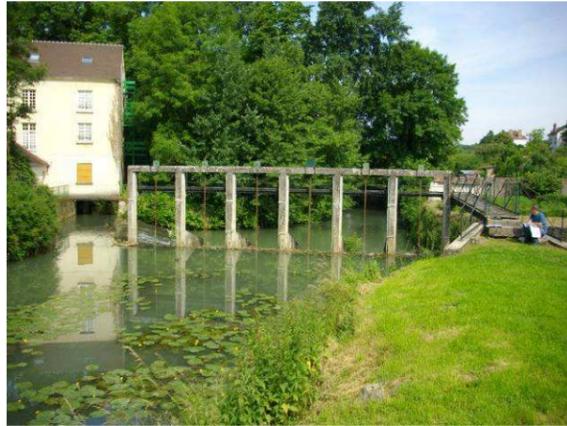
Eléments	Matériaux	Etat	Dysfonctionnement(s)
Vannage	Bois	Bon	Encombres flottants
Face amont	Maçonnerie	Bon	
Crête/radier vannage	-	-	
Coursier	Pierres jointées	Bon	
Bajoyers/montants	Maçonnerie	Bon	
Radier	-	-	
Etat général	Bon

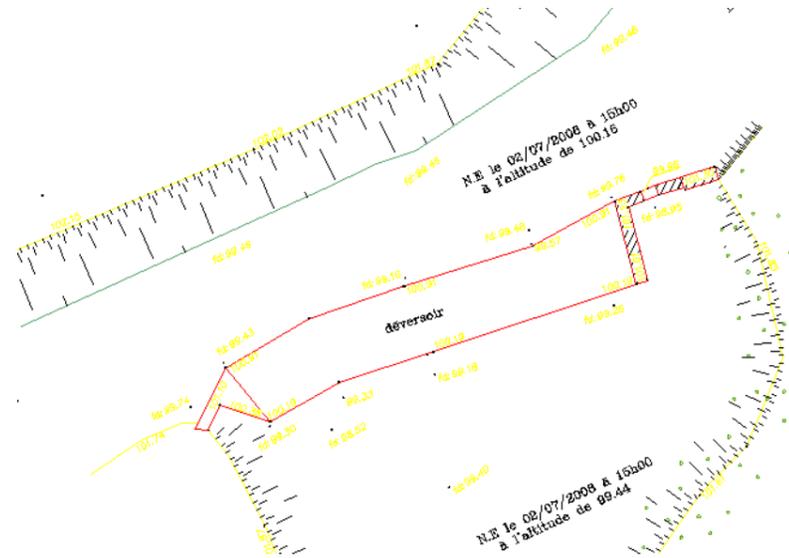
Eléments	Matériaux	Etat	Dysfonctionnement(s)
Vannage	-	-	
Face amont	Maçonnerie	Mauvais	Voie d'eau/scuintement
Crête/radier vannage	Maçonnerie	Bon	
Coursier	Maçonnerie	Bon	
Bajoyers/montants	-	-	
Radier	-	-	
Etat général	Moyen

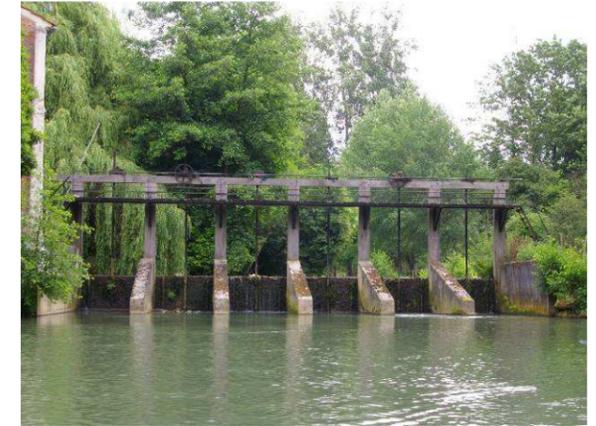
N° : 11.2

Eléments	Matériaux	Etat	Dysfonctionnement(s)
Vannage	Bois	Bon	
Face amont	-	-	
Crête/radier vannage	-	-	
Coursier	-	-	
Bajoyers/montants	Maçonnerie	Bon	
Radier	-	-	
Etat général	Bon

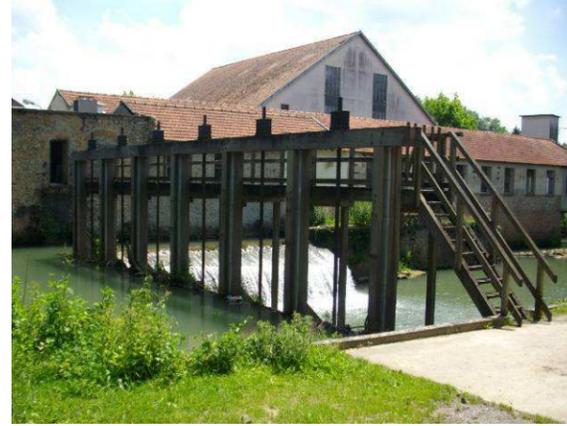
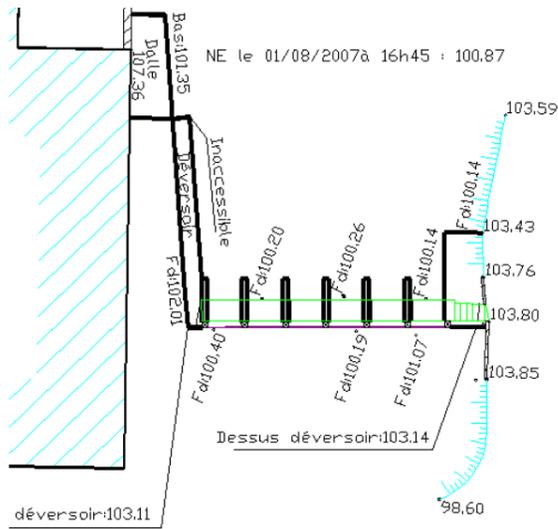
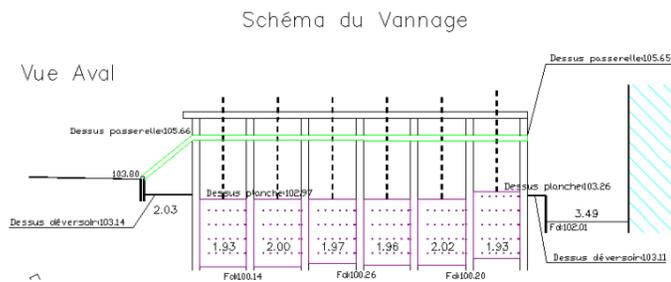
N° : 12.1

Eléments	Matériaux	Etat	Dysfonctionnement(s)
Vannage	Bois	Bon	Voie d'eau/scuintement Encombres flottants
Face amont	Maçonnerie	Bon	
Crête/radier vannage	Maçonnerie	Bon	
Coursier	Maçonnerie	Bon	
Bajoyers/montants	Bois/Béton	Bon	
Radier	-	-	
Etat général	Bon

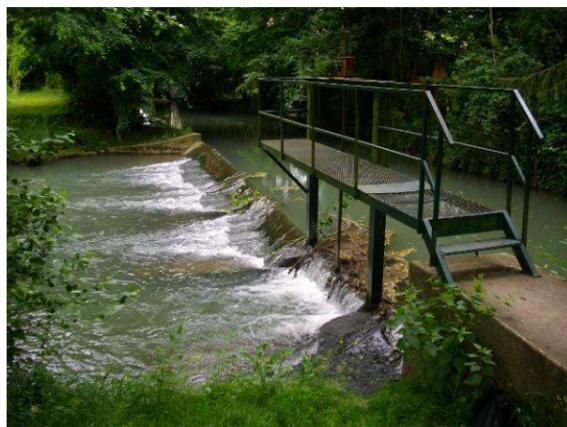
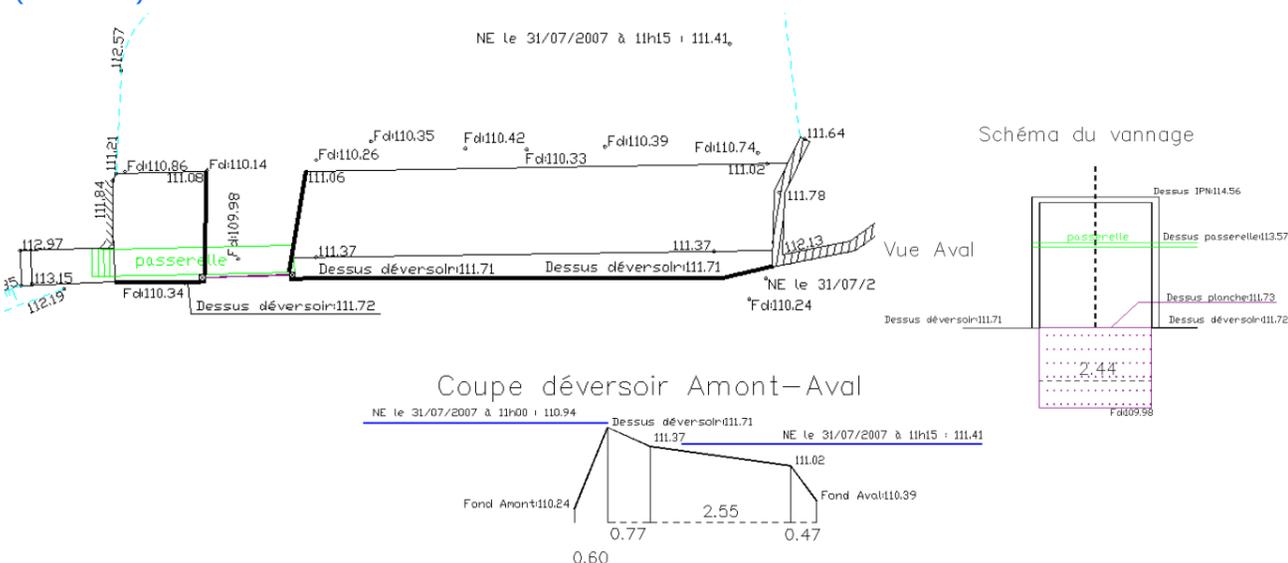
Eléments	Matériaux	Etat	Dysfonctionnement(s)
Vannage	Métal	Très Bon	Encombres flottants
Face amont	Maçonnerie	Bon	
Crête/radier vannage	Maçonnerie	Bon	
Coursier	Maçonnerie	Très Bon	
Bajoyers/montants	-	-	
Radier	-	-	
Etat général	Très Bon

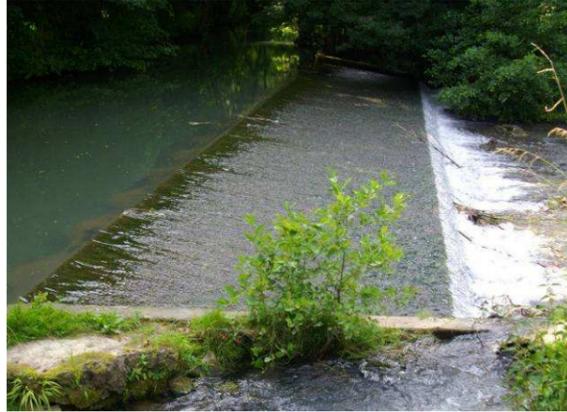
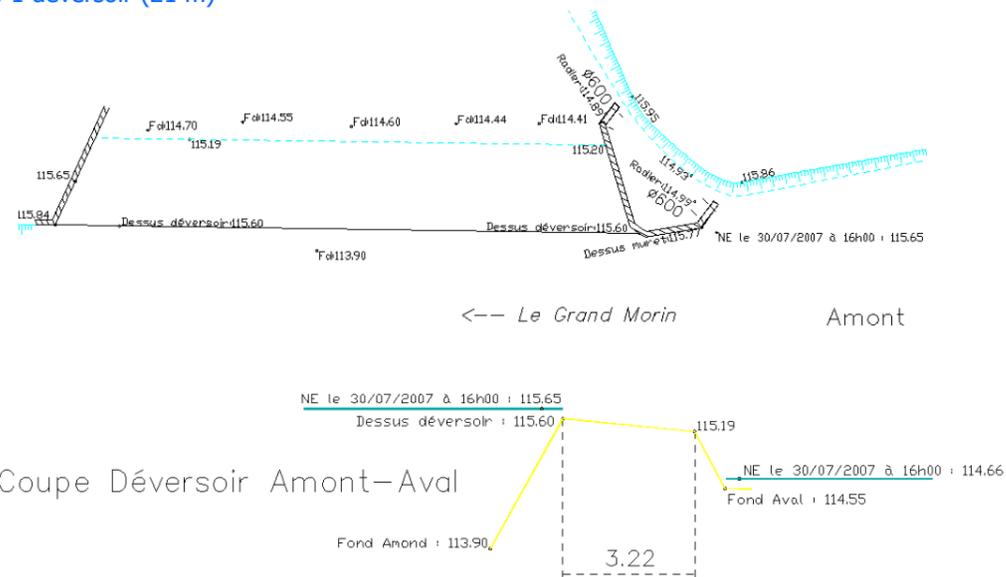
N° : 18.1

Eléments	Matériaux	Etat	Dysfonctionnement(s)
Vannage	-	-	
Face amont	Métal	Bon	
Crête/radier vannage	Maçonnerie	Bon	
Coursier	Maçonnerie	Bon	
Bajoyers/montants	-	-	
Radier	-	-	
Etat général	Mauvais

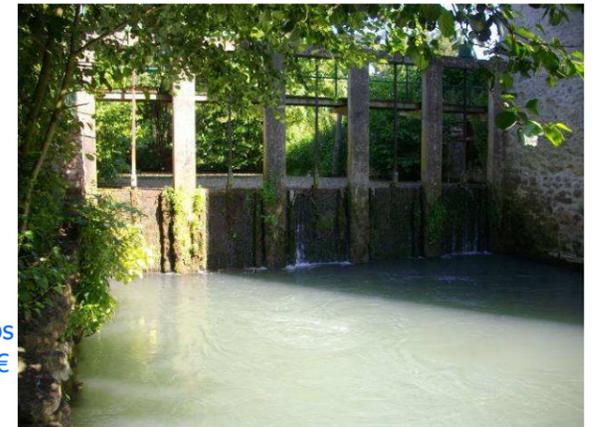
N° : 18.2

Eléments	Matériaux	Etat	Dysfonctionnement(s)
Vannage	Bois	Moyen	Voie d'eau/scuintement Encombres flottants
Face amont	-	-	Voie d'eau/scuintement
Crête/radier vannage	-	-	
Coursier	-	-	
Bajoyers/montants	Béton	Moyen	
Radier	-	-	
Etat général	Moyen

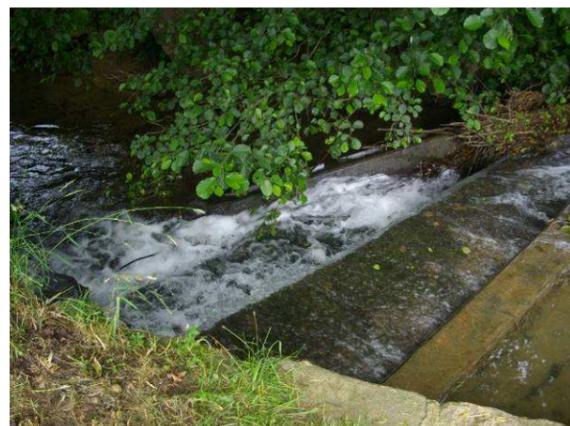
Nom : Moulin de Mœurs**N° : 22.1****Présentation de l'ouvrage****Généralités**

Eléments	Matériaux	Etat	Dysfonctionnement(s)
Vannage	-	-	
Face amont	Maçonnerie	Moyen	Fissure
Crête/radier vannage	Maçonnerie	Moyen	Fissure
Coursier	Maçonnerie	Moyen	
Bajoyers/montants	-	-	
Radier	-	-	
Etat général	Moyen
