**ETUDE DE RESTAURATION DES CONTINUITES
ECOLOGIQUES SUR LE GRAND MORIN –
ASSISTANCE POUR L'AMÉNAGEMENT DE 3 OUVRAGES
« GRENELLE »**

***Phase 1 : Etude au stade Avant-Projet Sommaire (APS)
du scénario d'aménagement retenu***

Moulin de Montblin, ROE29768

*Phase 1 : Etat des lieux / Diagnostic
et étude des scénarii d'aménagement au stade avant-
projet sommaire (APS)*

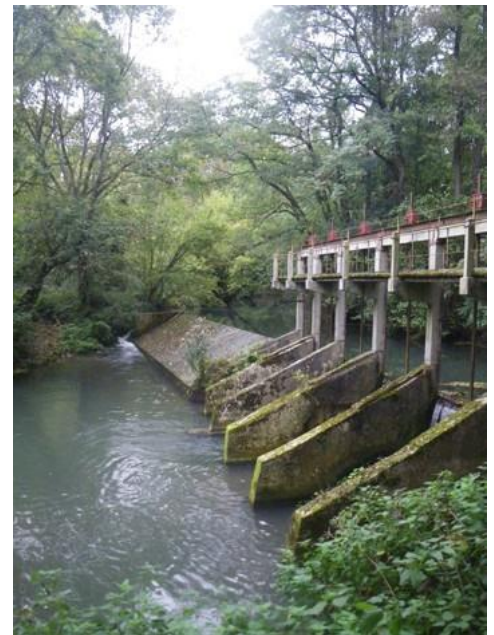
Figure 2 : Vue de l'ouvrage partiteur à dégrader

- Dégrader l'ouvrage partiteur, de manière à restaurer le libre écoulement des eaux et la continuité écologique ;
- Renaturer le lit et les berges du Grand-Morin, de manière à :
 - restaurer une hydromorphologie plus naturelle fonctionnelle ;
 - améliorer et sécuriser l'accès au cours d'eau ;
 - maîtriser tous risques d'érosion dommageables ;
- Comblent entièrement le canal d'amenée et le canal de régulation de l'ancienne turbine, de manière à stabiliser le terrain qui s'affaisse.

- Les 5 vannes de l'ouvrage partiteur et leur mécanisme d'action ;
- La vanne de régulation ;
- La passerelle, les marches d'accès et le garde-corps.

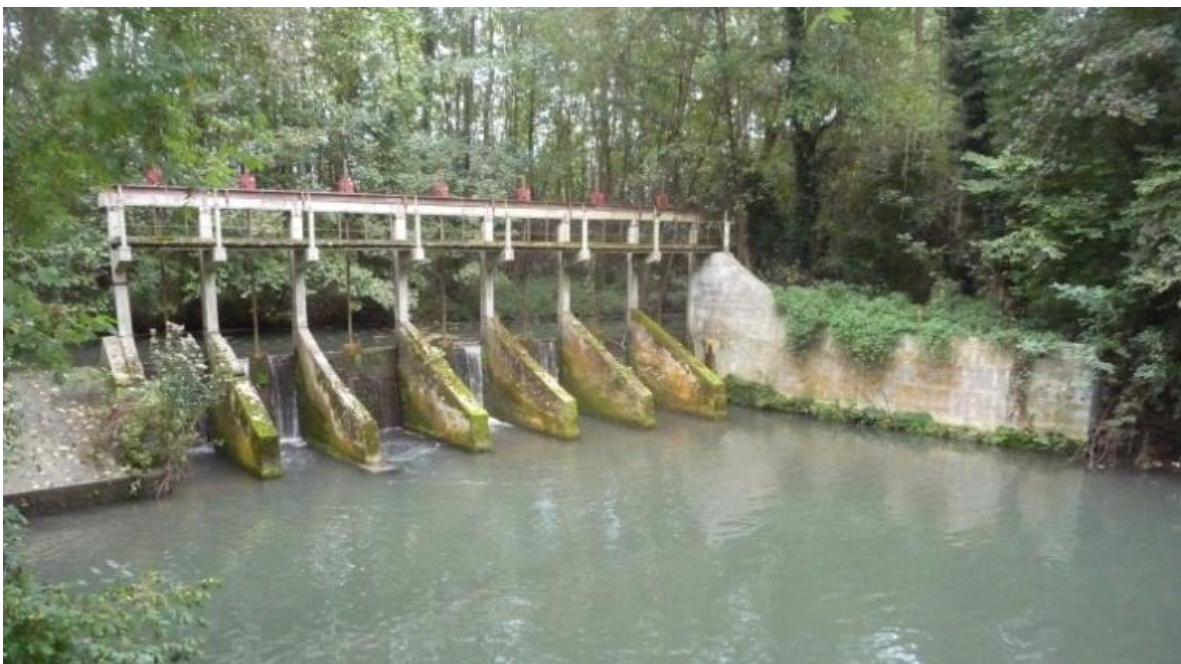
Figure 3 : Vue du bâti à démanteler et déraser

Les éléments ferraillés ci-après seront démantelés et découpés :

Les éléments maçonnés seront ensuite dérasés jusqu'au fond dur, à savoir :

- Les portiques de vannes, les bajoyers (volume estimé à 18 m³) ;
- Le radier du vannage, en béton (0.5 m d'épaisseur * 55 m² pour volume estimé à 27.5 m³) ;
- Le déversoir de crue, en béton (volume estimé à 120 m³) ;
- Le mur en berge rive gauche (linéaire de 15 ml et 3.5 m de haut pour volume estimé à 50 m³).

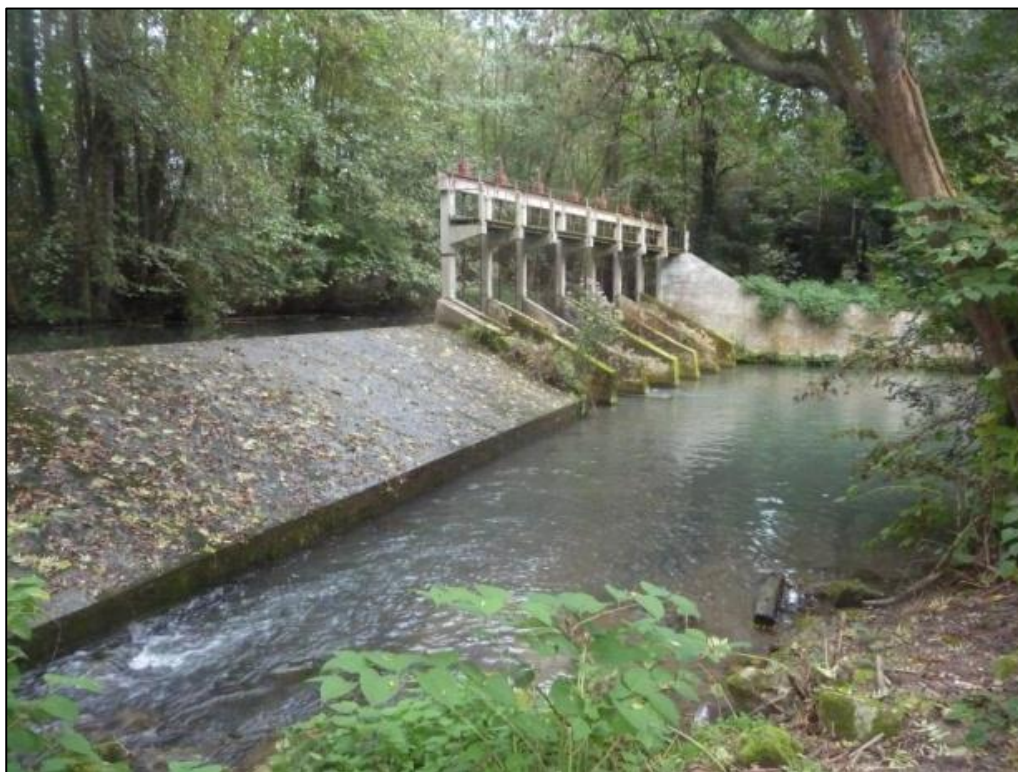
Vue de l'ouvrage, état actuel

Le photomontage présenté ci-après est basé sur le scénario développé au stade esquisse dans la fiche « action » et ne correspond pas exactement à l'APS développé dans le présent document.

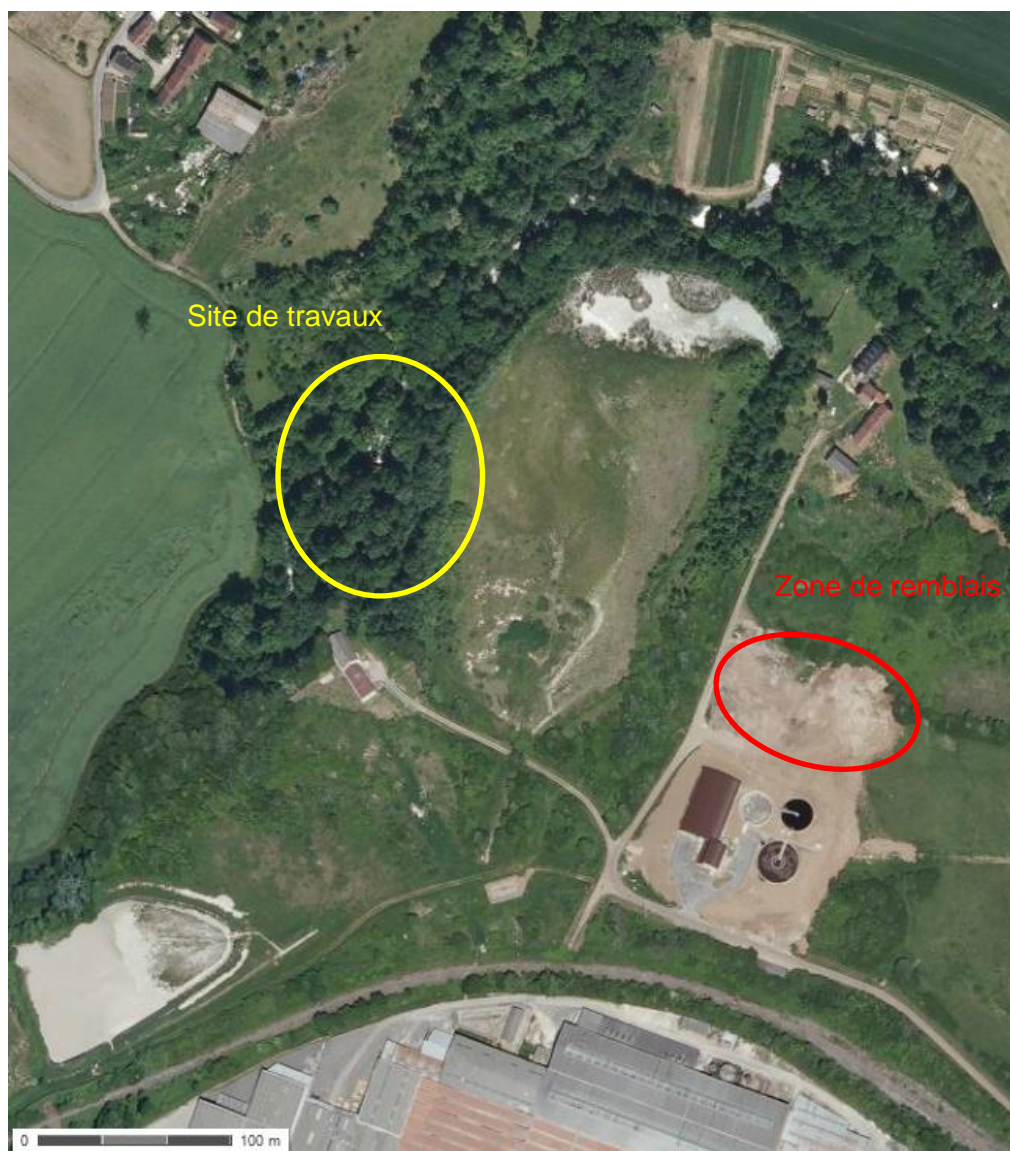
Figure 9 : Localisation des remblais proches

Il a été observé lors des visites de terrain, la présence de remblais à proximité du site, au nord de la station d'épuration (voir figure ci-après).

La possibilité de réemployer ces remblais pour les travaux projetés sur le site de Montblin entraînerait une diminution des coûts liés aux transports de matériaux.
