**ETUDE DE RESTAURATION DES CONTINUITES
ECOLOGIQUES SUR LE GRAND MORIN –
ASSISTANCE POUR L'AMÉNAGEMENT DE 3 OUVRAGES
« GRENELLE »**

***Phase 1 : Etude au stade Avant-Projet Sommaire (APS)
du scénario d'aménagement retenu***

Moulin du Pont, ROE29629

E111022
Septembre 2012

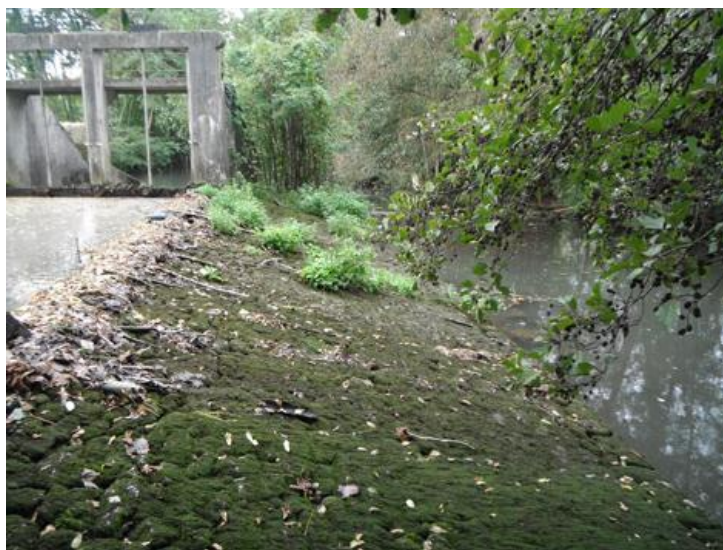
Figure 2 : Déversoir à déraser

- Les portiques de vannes, les bajoyers, la passerelle et les marches d'accès, en béton ferraillé (volume estimé à 60 m³) ;
- Le radier du vannage, en « graves-béton » et béton ferraillé (épaisseur estimée à 1 m, pour un volume estimé à 78 m³) ;
- Le déversoir latéral de crue, en moellons et pierres sèches (volume estimé à 200 m³) ;
- Les murets en berge rive gauche (linéaire de 55 ml pour volume estimé à 90 m³).

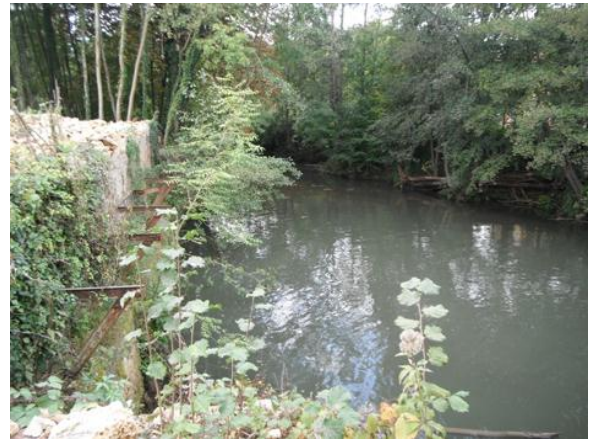
Figure 3 : Muret en rive gauche, à déraser

Le muret en rive gauche du canal de fuite de l'ancienne usine sera démoli.

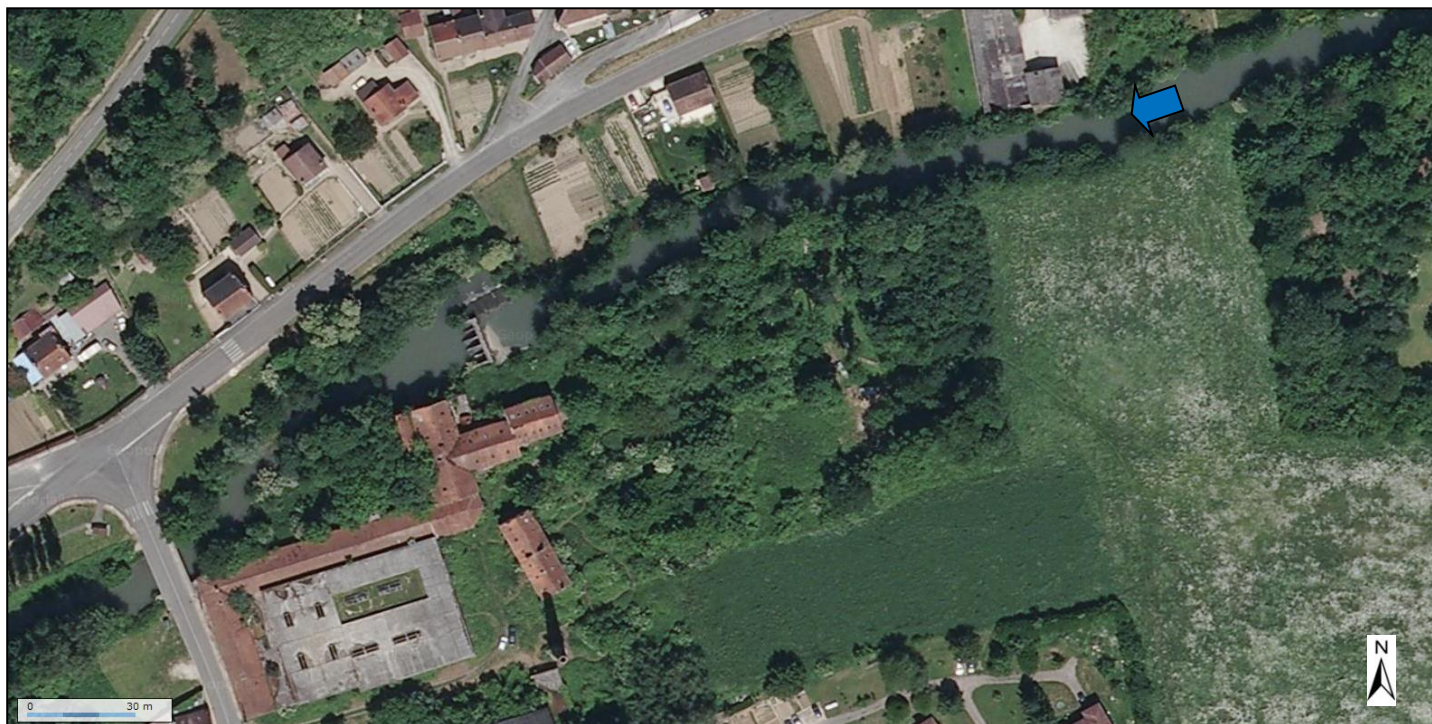
Figure 6 : Photographie aérienne, état aménagé
(source : Géoportail IGN)

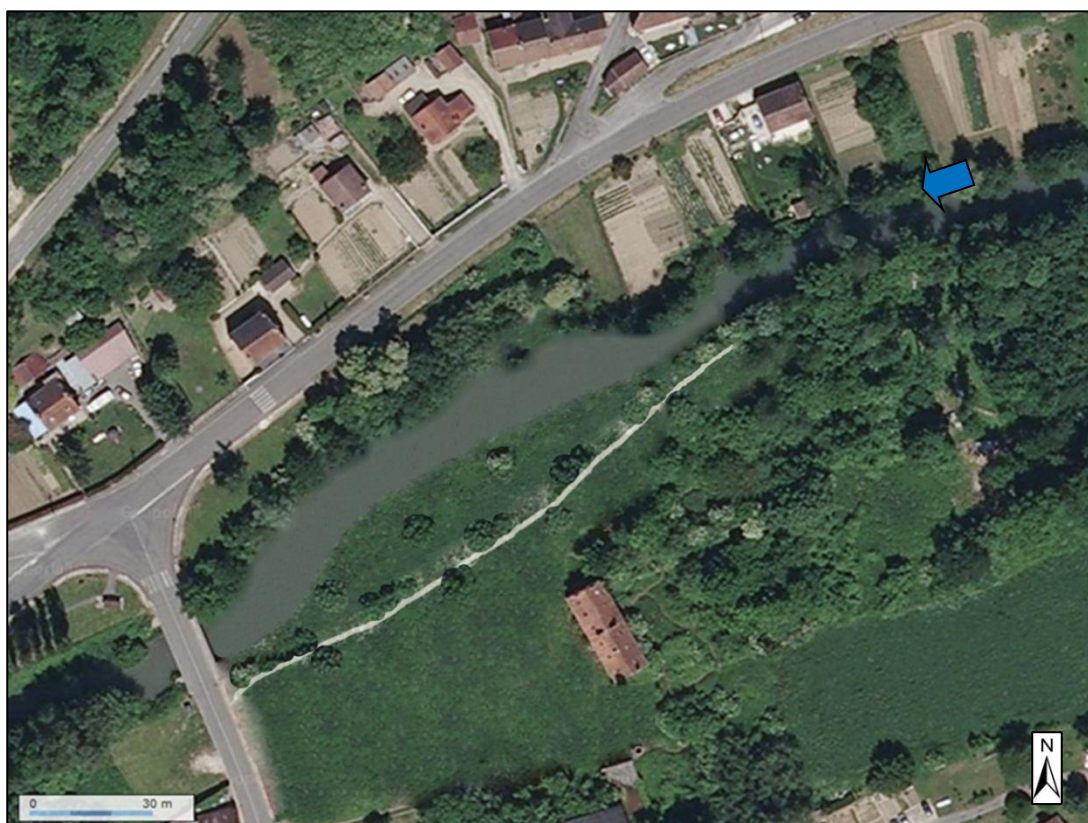
Figure 5 : Photographie aérienne, état initial
(source : Géoportail IGN)

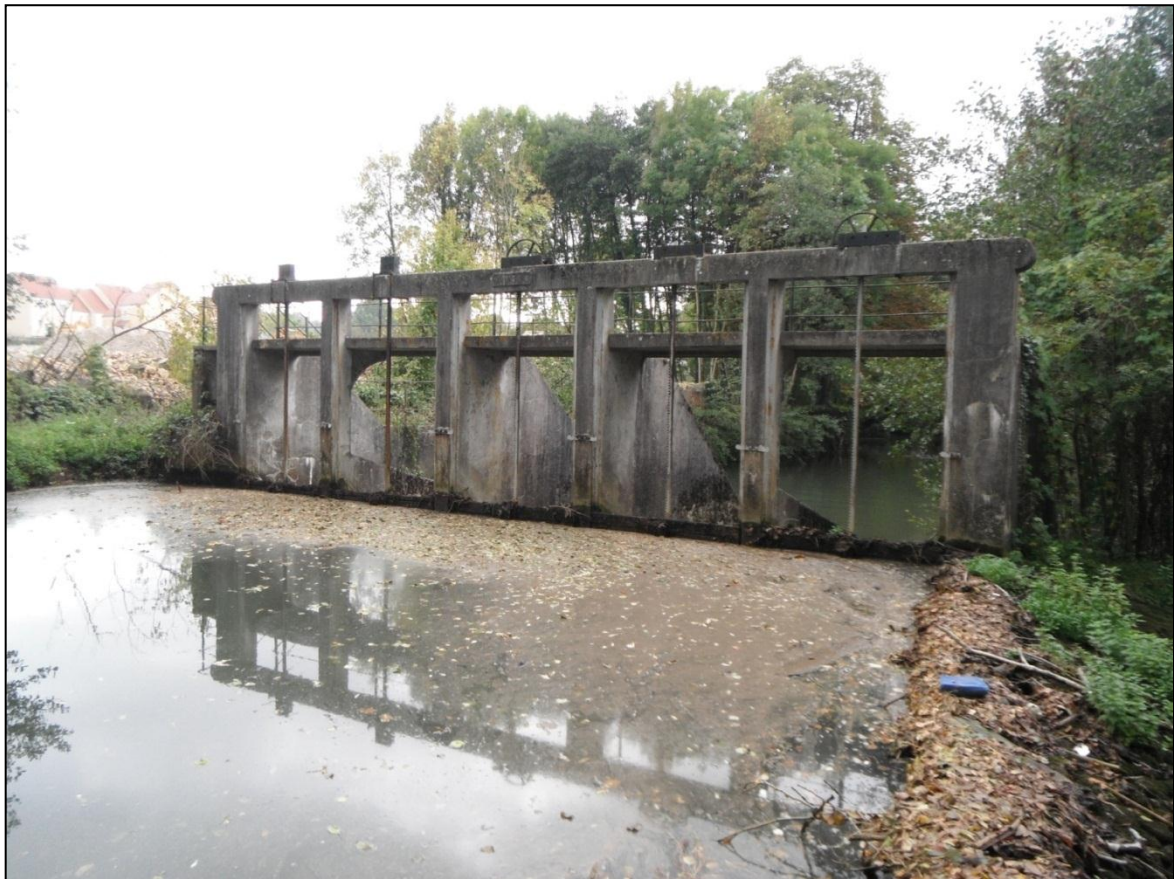
Figure 8 : Vue amont du vannage du moulin du Pont, état actuel (13/10/11)

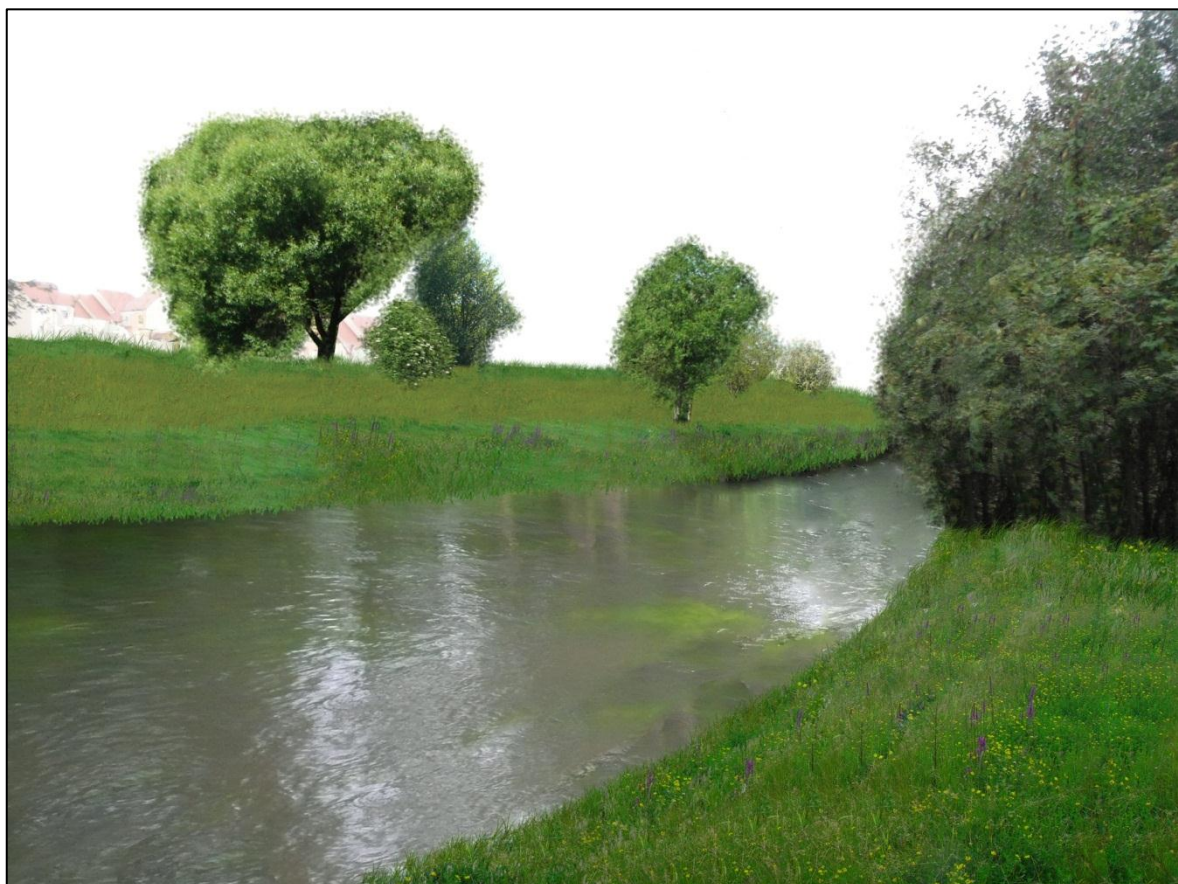
Figure 7 : Photomontage de l'état aménagé au droit du vannage du moulin du Pont, vue amont

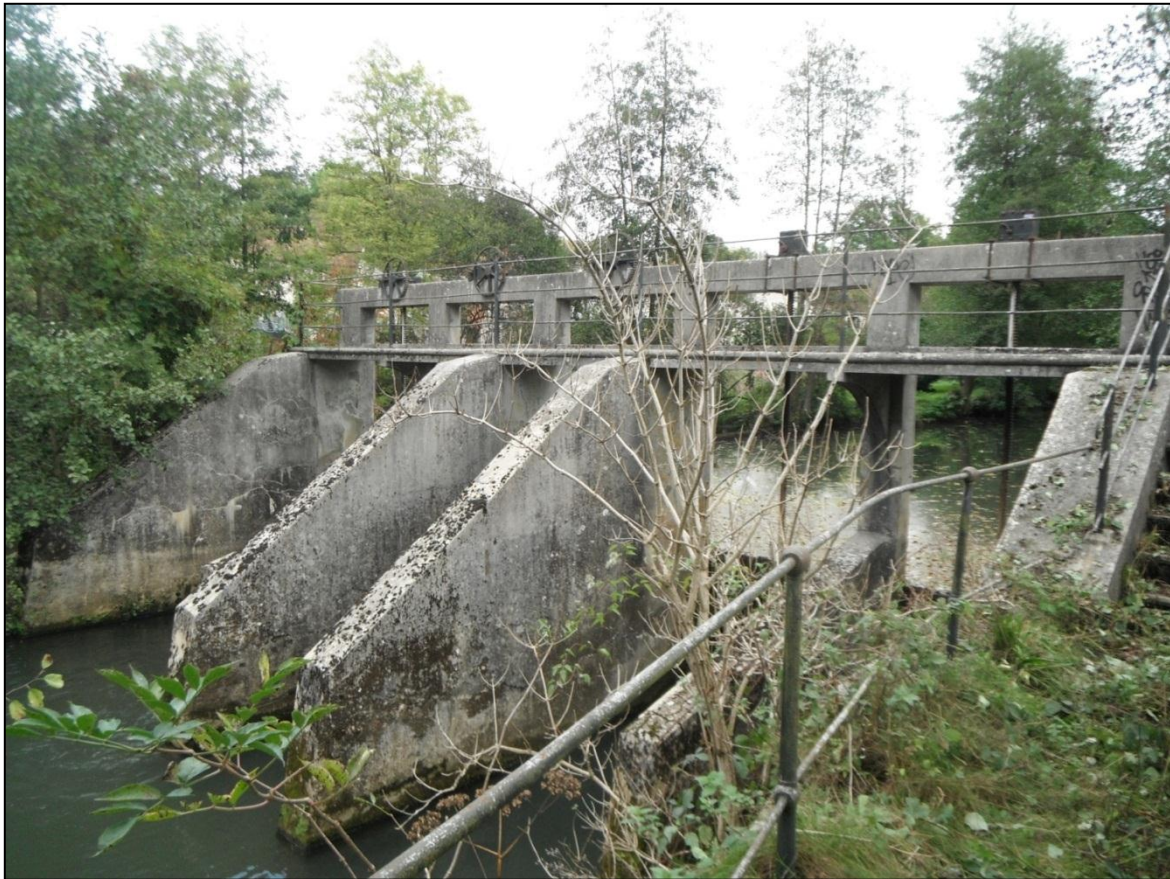
Figure 10 : Vue aval du vannage du moulin du Pont, état actuel (13/10/11)

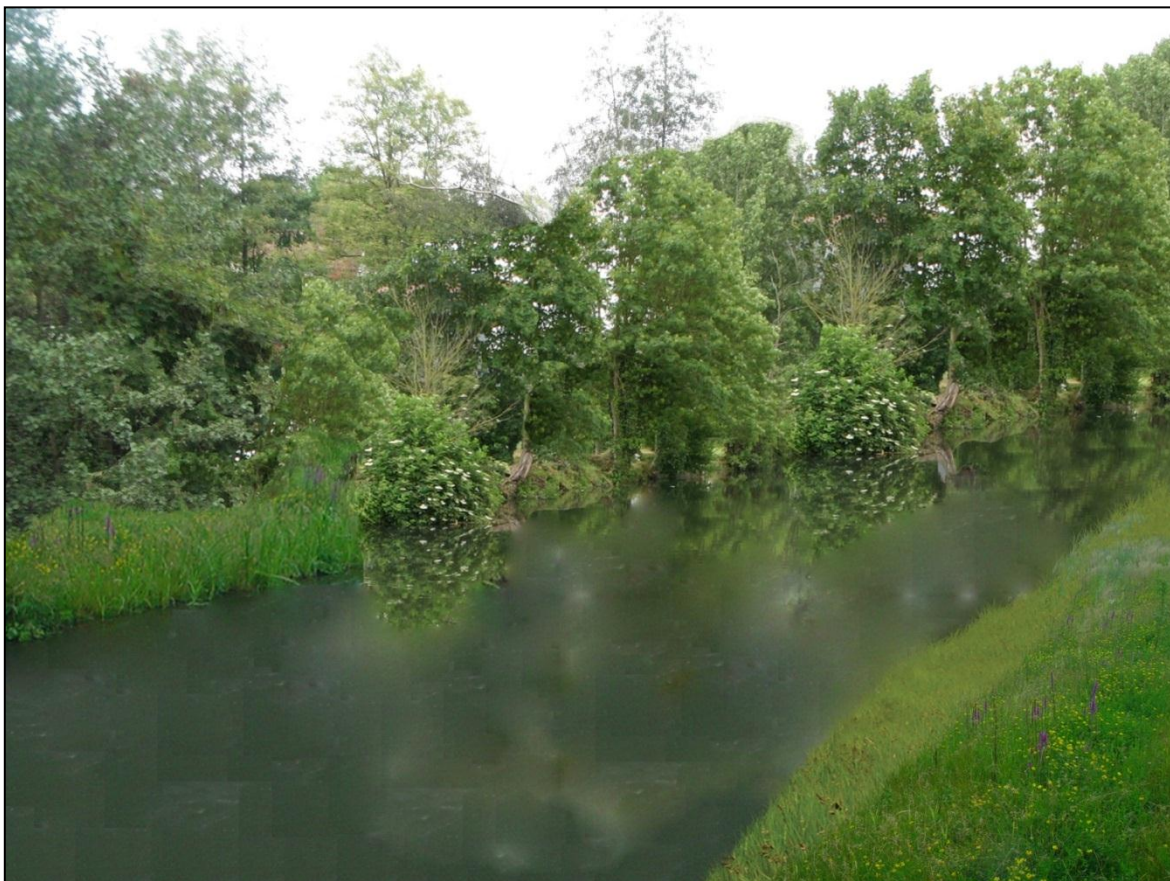
Figure 9 : Photomontage de l'état aménagé au droit du vannage du moulin du Pont, vue aval

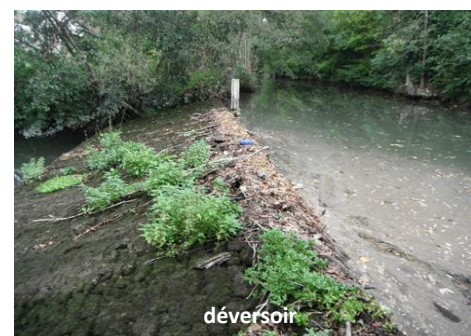
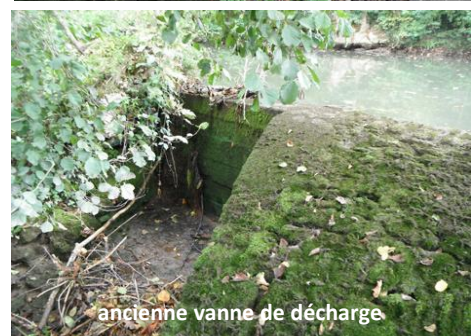
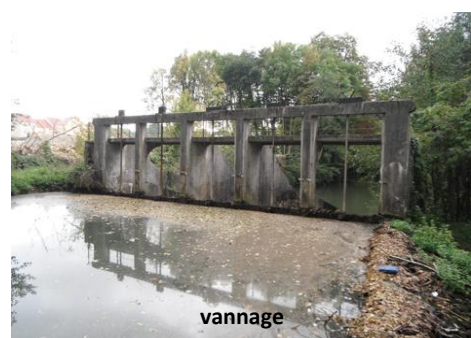
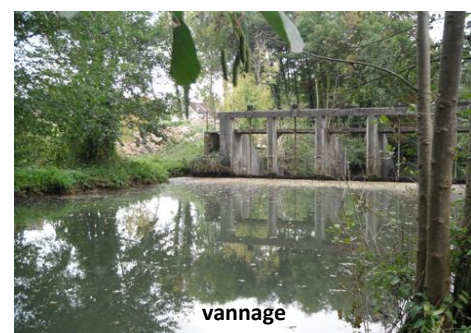
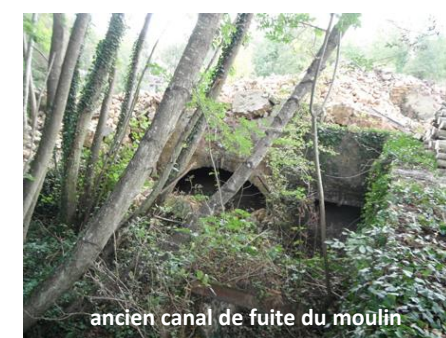
Caractéristiques du complexe hydraulique (OH n°4)												
	organe(s)	largeur (m)	hauteur (m)	épaisseur/longueur (m)	constituants / matériaux	état	manoeuvrabilité	gestion lors de la visite	hauteur de chute (m)	fosse d'appel	franchissabilité (en montaison, classe ROE)	
Ouvrage de décharge	1 déversoir	14.8	2.34	5.05	moellons et pierres sèches	moyen	-	non alimenté : rehausse de 17 cm	1.5	non	anguilles : 4	brochet : 4
	1 ancienne vanne remplacée par muret	1.8	2.34	0.4	parpaings	bon	-	non alimenté : rehausse de 17 cm	1.5	non, radier béton	anguilles : 4	brochet : 4
Ouvrage de régulation	5 vannes	pelles : 2.0 ; passage d'eau : 1.93	pelles : 2.6 ; portique : 5.9	portique : 5.2 à 5.3	pelles bois ; portique et bajoyers béton ; mécanisme métallique	pelles : bon ; autres : moyen	oui	passage en souverse préférentiellement au droit de V3 et V4 : ouverture de 21 cm	1.5	non, radier béton	anguilles : 4	brochet : 4

L'ancien canal d'amenée a été comblée, contrairement au canal de fuite. Les bâtis du moulin et de l'usine ont été arasés en 2011

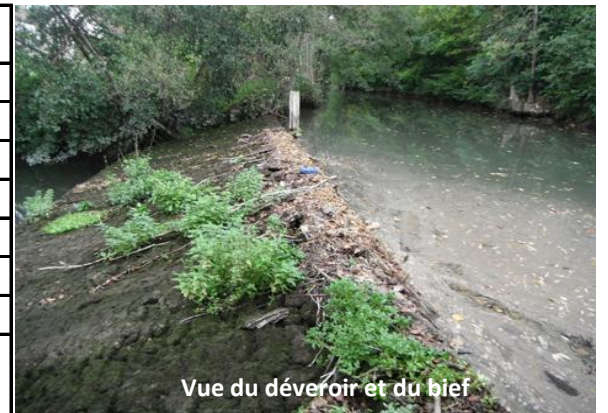
Vue du déversoir et du bief

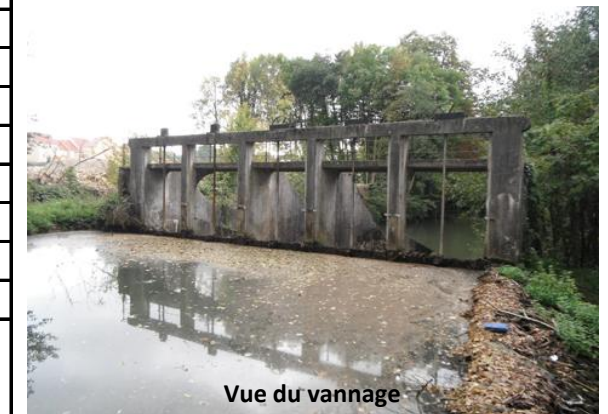
Vue du vannage
